# CAPÍTULO 11

## ESTUDO DE ALTERABILIDADE DE UM LIMESTONE DE NOME COMERCIAL MONDORÈ

*Roberto Carlos da Conceição Ribeiro<sup>1</sup>, Julio César Guedes Correia  
& Adriano Caranassios*

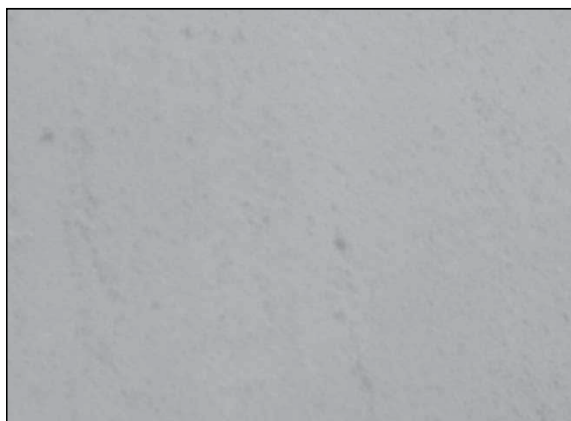
**Figura 1.1:** Aspecto macroscópico da rocha Mondorè.

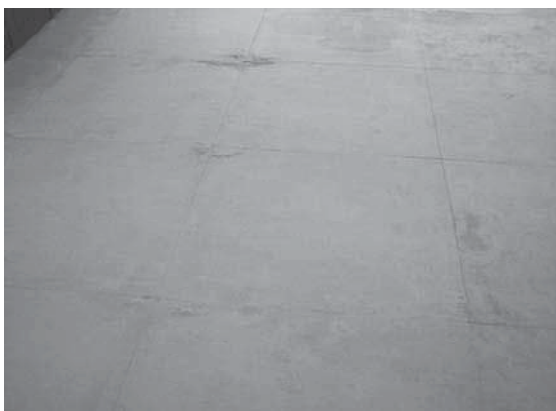
No entanto, passado alguns dias após sua colocação, as rochas apresentaram mudança de coloração, manchamento e liberação constante de um resíduo sólido, como indicam as figuras 1.2 e 1.3.

**Figura 1.2:** Verificação do surgimento de pó.

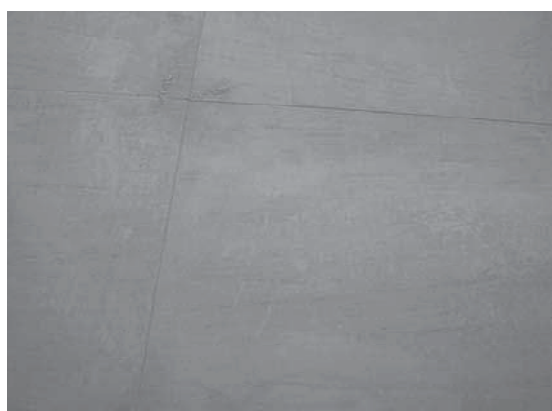
**Figura 1.3:** Manchas observadas.

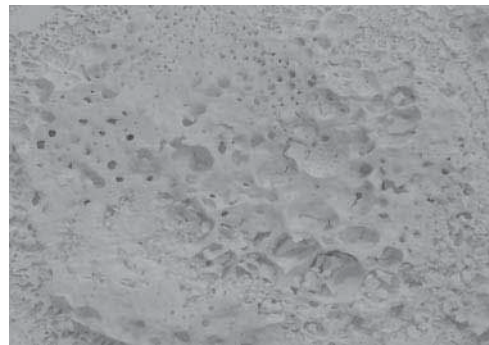
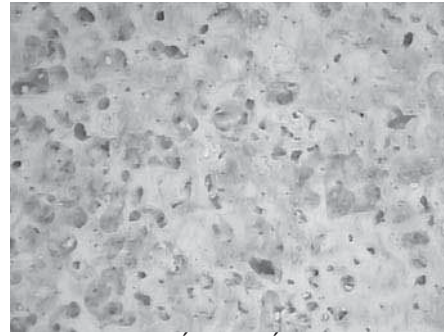
COM ÁCIDO CÍTRICO

Reagentes	Modificações observadas
1. Ácido Cítrico	Desestruturação da rocha e liberação de pó. Comprovação na análise microscópica
2. Sabão em pó	Aparecimento de manchas

Pode-se concluir que os ácidos são reagentes responsáveis pelo manchamento e destruição da estrutura da rocha havendo liberação constante de pó. Possivelmente, produtos de limpeza que contenham ácidos em suas composições serão responsáveis pela degradação da rocha.

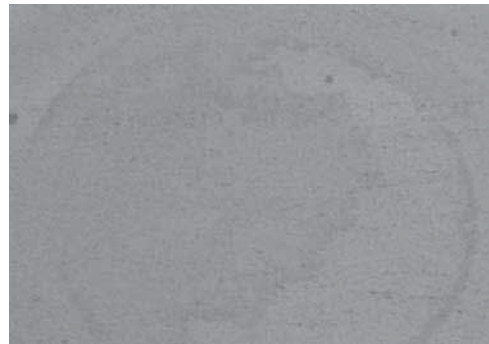
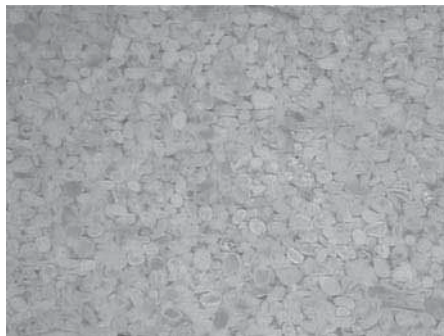
COM SABÃO EM PÓ

Em termos de solventes orgânicos, como tiner e aguarrás, observou-se que os mesmos são responsáveis pelo manchamento da rocha. São responsáveis também pelo manchamento da rocha, sabão em pó, hipoclorito de sódio, que é o componente principal da água sanitária, cloreto de amônio, que é o componente principal de limpadores de piso, como AJAX, hidróxido de sódio, que é o componente principal da soda cáustica.

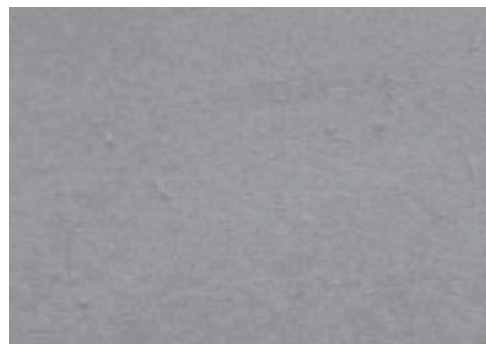
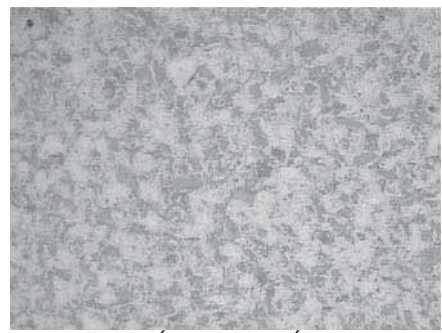
COM ÁCIDO SULFÚRICO

3. Cera TACOLAC	Não se observou alteração
4. Ácido Sulfúrico	Surgimento de mancha e destruição da estrutura da rocha, com liberação de pó. Comprovação na análise microscópica

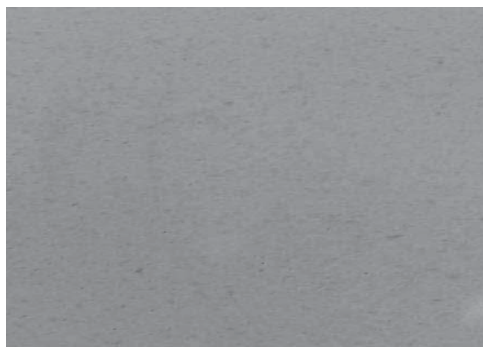
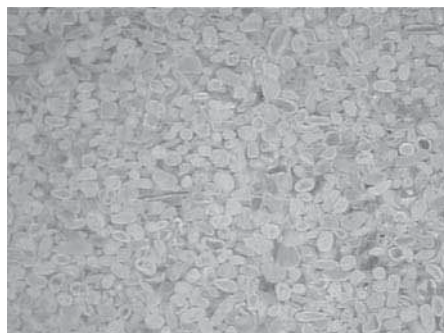
COM AGUARRÁS

5. Aguarrás	Aparecimento de manchas
6. Hipoclorito de Sódio	Aparecimento de manchas
7. Água sanitária	Não houve alteração
8. Ácido Clorídrico	Surgimento de mancha e destruição da estrutura da rocha, com liberação de pó. Comprovação na análise microscópica

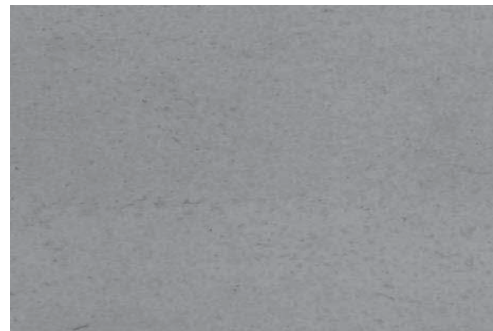
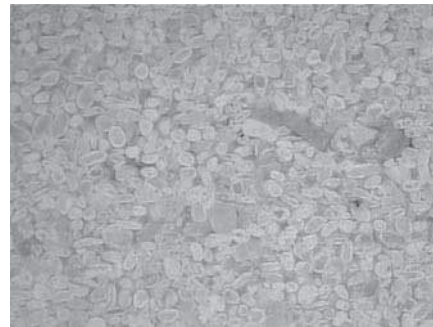
COM CLORETO DE AMÔNIO

9. Água Oxigenada	Não houve alteração
10. Cloreto de Amônio	Aparecimento de manchas
11. Hidróxido de Sódio	Aparecimento de manchas
12. Sapólio Radium	Não houve alteração

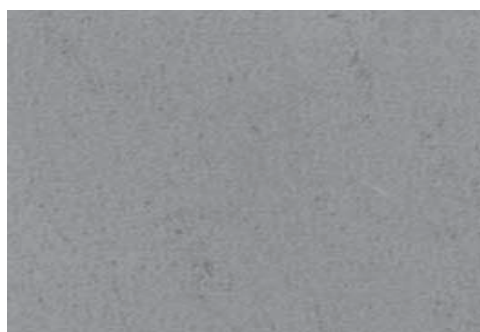
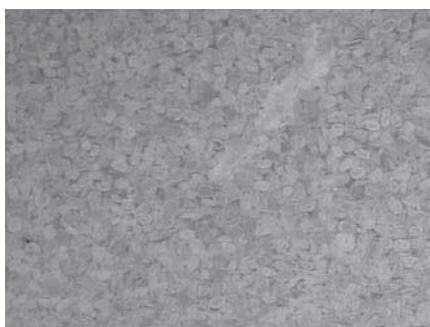
COM SODA CÁUSTICA

13. VEJA	Não houve alteração
14. Álcool Etílico	Não houve alteração
15. Soda Cáustica	Aparecimento de manchas
16. AJAX	Não houve alteração
17. Sabão em pasta	Não houve alteração

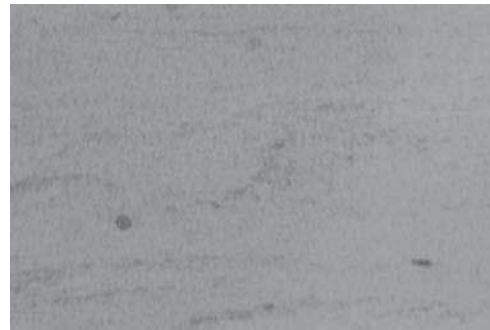
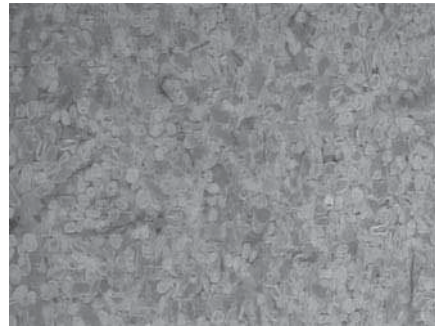
COM REMOVEDOR TINER

18. Removedor Tiner comercial	Aparecimento de manchas
