AVALIAÇÃO DA DETERIORAÇÃO DE ROCHAS ORNAMENTAIS EM PRÉDIOS HISTÓRICOS DO CENTRO DA CIDADE DO RIO DE JANEIRO

Gabriela de Oliveira Avellar

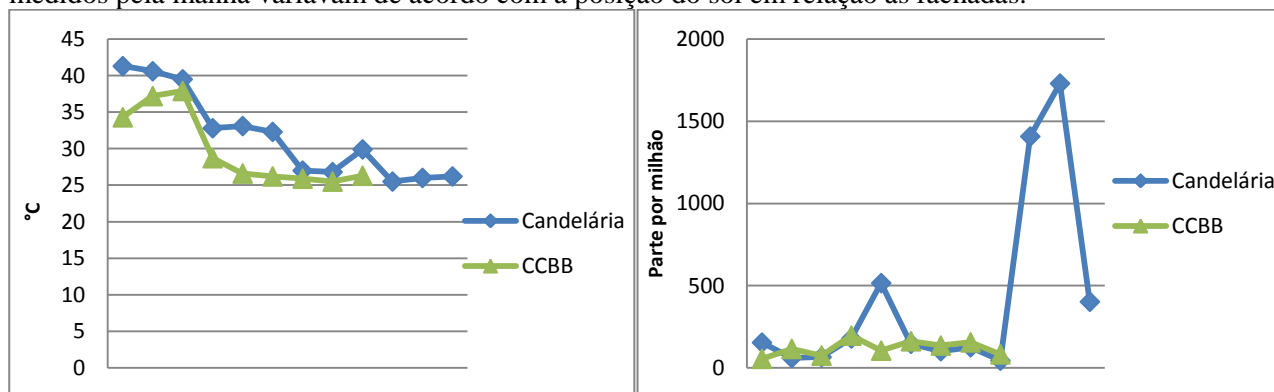
Nos gráficos abaixo são apresentados os dados de salinidade e de temperatura dos pontos marcados na Igreja da Candelária e no Centro Cultural do Banco do Brasil (CCBB).

Pode-se observar uma variação grande nos valores de salinidade, principalmente daquelas coletadas na Igreja da Candelária com valores máximos de 1730 ppm, com média de 410,94 ppm. Os valores de temperatura medidos pela manhã variavam de acordo com a posição do sol em relação às fachadas.

Figura 1: Medições de temperatura das fachadas.

Figura 2: Medições de salinidade nas fachadas.

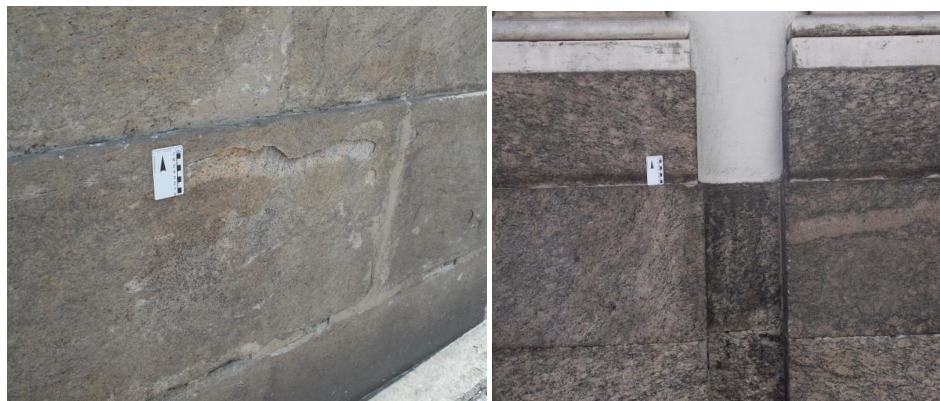
De maneira geral, em todos os prédios históricos estudados pode-se observar patologias relacionadas às condições climáticas (Figura 3), ambientes de alta poluição, exposição a sprays salinos e intensa ação antrópica.

Figura 3: Deslocamento na Igreja da Candelária e mancha de umidade na Igreja Santa Cruz dos Militares.

A salinidade é um agente muito agressivo para os diversos tipos de rochas, pois não somente destroem os materiais pétreos com a cristalização de sais, mas também pode impedir um tratamento de conservação por impregnação, devido à redução da capilaridade. Desse modo, previamente seria necessário realizar uma dessalinização para o sucesso das intervenções de restauração.

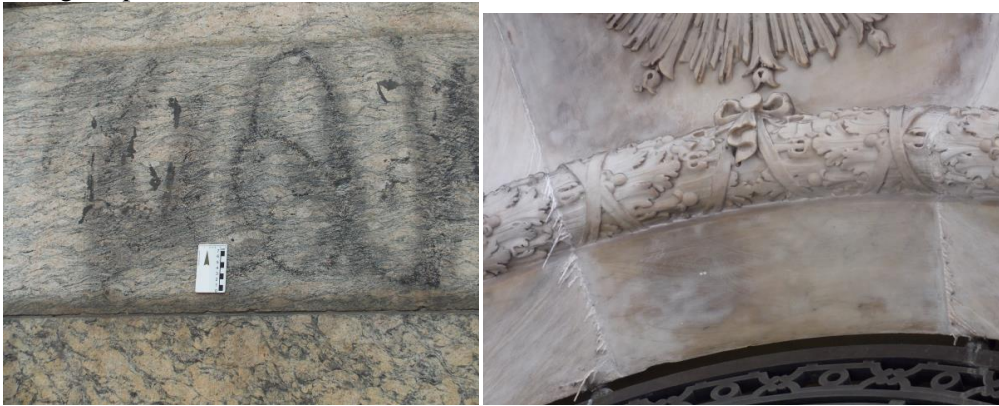
A ação antrópica também age para a degradação dos dois tipos de rochas, seja causando o manchamento, pichando (Figura 4) ou fazendo intervenções inapropriadas (Figura 3) para a conservação ou restauração registradas em alguns prédios estudados.

Figura 4: Mancha de pichação na Igreja da Candelária e mármore em solução no CCJE.

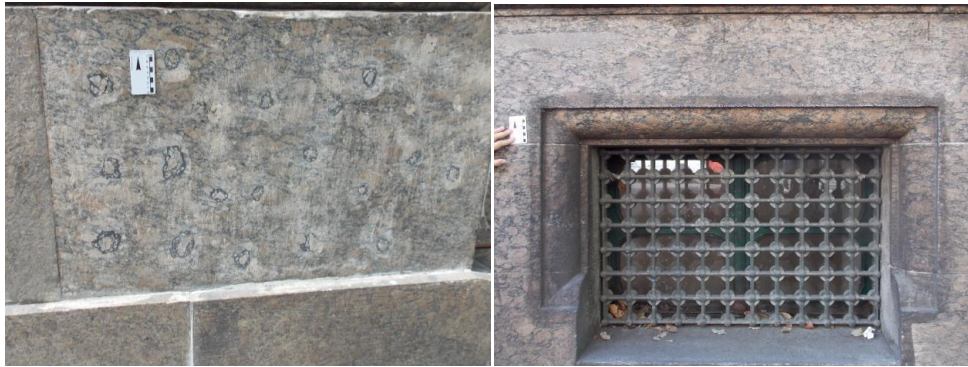
As crostas negras (Figura 5) formadas nas áreas protegidas das águas pluviais influenciam tanto na absorção de água, como também na difusão de vapor de água. Elas são causadas principalmente por poeira emitida no trânsito de veículos.

Figura 5: Intervenção inadequada no preenchimento de porfiroblastos no CCBB e crosta negra e excesso de produto no CCJE.
