# Caracterização Tecnológica das Rochas da Fachada Posterior do Mosteiro de São Bento

**Michelle Teixeira Costa Cassiano dos Santos**  
Bolsista Capacitação Institucional, Técnica em Química.  
**Roberto Carlos da C. Ribeiro**  
Orientador, Eng. Químico, D.Sc.

A partir da parceria entre IPHAN - Instituto do Patrimônio Histórico e Artístico Nacional e CETEM - Centro de Tecnologia Mineral - foram realizados ensaios de caracterização Tecnológica de rochas de bens tombados, como por exemplo o mosteiro de São Bento.

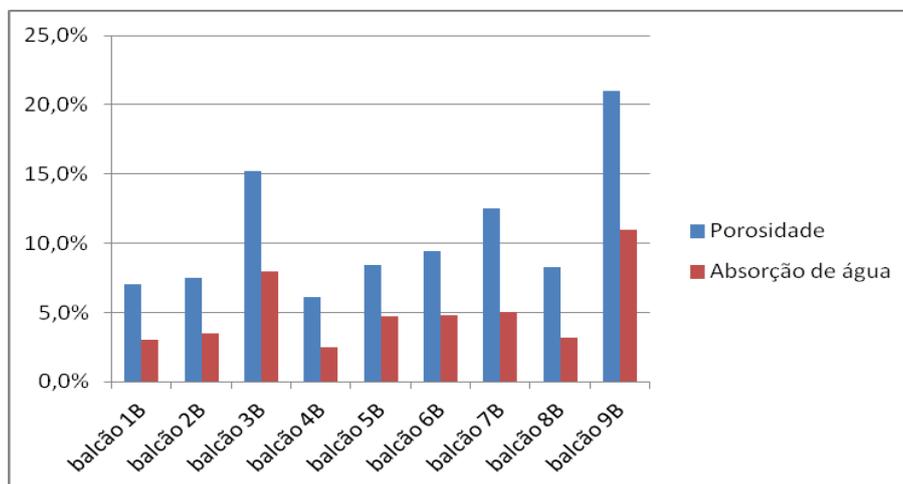
Figura 4.1: Índices físicos das rochas dos balcões.

No entanto, ao se observar a Figura 4.1, verifica-se que as rochas que compõem os balcões encontram-se com valores de porosidade e absorção de água completamente alterados, possivelmente, devido a presença de sais na superfície e interior das rochas. Observa-se, por exemplo, que o balcão 9B apresenta índices de porosidade em torno de 20% e que os demais balcões apresentam valores de porosidade entre 9 e 15%. O mesmo se observa para absorção de água, onde o balcão 9B apresenta cerca de 10% de absorção e os demais variam entre cerca de 3 e 8%. Tais resultados estão longe dos valores apresentados por Frazão e Farjallat (1995).
