Patrimônio Histórico, Tecnologia e Conservação: Mosteiro de São Bento – Cidade do Rio de Janeiro

O Mosteiro de São Bento foi o maior empreendimento da cidade do Rio de Janeiro nos séculos XVII-XVIII, constituindo um dos melhores registros do período colonial do país. O presente trabalho mostra os resultados do estudo da alteração das rochas da fachada posterior e a avaliação de consolidantes para seu restauro e proteção. O estudo mostrou a presença de sais, sulfatos (gipso), e nitratos, provavelmente das interações dos sais marinhos e do SO₂ emitido pelos automóveis. O material utilizado para consolidar as rochas degradadas da fachada demonstrou ser muito efetivo na redução da porosidade e absorção de água sem alterar as propriedades colorimétricas das rochas.

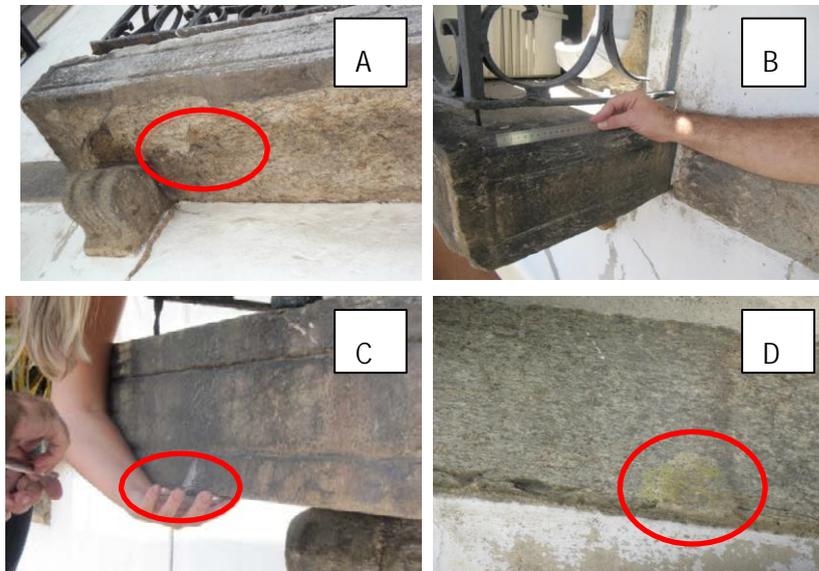
Na Fachada Posterior do Mosteiro de São Bento do Rio de Janeiro, ocorrem as seguintes patologias: alveolização, escamação, sujidades, crosta negra, erosão, deslocamento, incrustações, fissuras, rachaduras e colonização biológica, além de reparos inadequados, próteses de rochas diferentes e lacunas (Figura 2).

Figura 2 – Alguns exemplos de patologias observadas. A) Desplacamento da parte inferior dos balcões; B) Presença de Crosta Negra (balcão 9B); C) Presença de eflorescência (balcão 8B) e D) Propagação microbiológica.

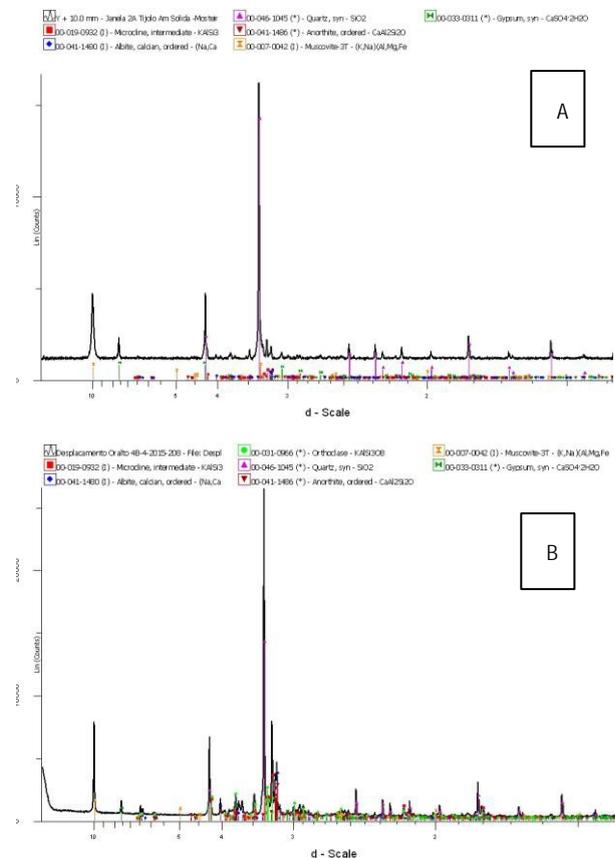
A avaliação mineralógica das amostras provenientes da desagregação dos balcões apresentou: microclina, albita, ortoclásio, quartzo, anortita, muscovita e gipso (Figura 4). O gipso pode provir de poluentes das atmosferas urbanas, como enxofre emitido pelos automóveis que circulavam na antiga Perimetral, que ao entrar em contato com a superfície da rocha e com a cal da argamassa, acabam gerando sulfato de cálcio. A deterioração de gnaisses por deslocamento estaria relacionada à cristalização de gipso nas camadas mais externas da rocha (DELGADO-RODRIGUES, 1996). Nas amostras sãs não se observou a presença do gipso.

Figura 4 – (A) Difratoograma para amostra desagregada do balcão 2B; (B) Difratoograma da amostra do balcão 4B.

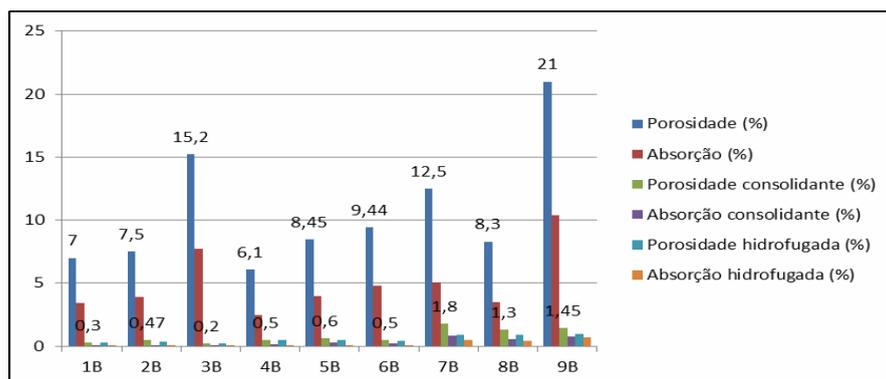
As rochas que compõem os balcões apresentam valores de porosidade e absorção de água completamente alterados como, por exemplo, o balcão 9B com porosidade em torno de 20% e os demais balcões com valores de porosidade entre 9 e 15%. O mesmo se observa para absorção de água, de cerca de 10% para as amostras do balcão 9B e entre 3 e 8% para os outros. Após a passagem do consolidante (silicato de potássio associado

ao silicato de etila) os resultados de porosidade e absorção reduziram-se drasticamente, como no balcão 9B, cujo valor de porosidade diminuiu de 21% para 1,45%. O efeito nos demais balcões foi semelhante a esse, obtendo-se, após a consolidação, valores aceitáveis para estes tipos de rochas. Após a consolidação foi usado um hidrofugante (silano-siloxano) e os valores de porosidade e absorção reduziram-se ainda mais, próximos aos de típicos de rochas íntegras.

Figura 5 – Porosidade e absorção d'água das rochas dos balcões antes e após a aplicação de consolidante e hidrofugante.

Observou-se que a consolidação dos balcões, com silicato de potássio e silicato de etila, foi necessária e eficiente, obtendo-se drásticas reduções nos valores de porosidade e absorção de água. A utilização desses produtos nas rochas não altera suas condições colorimétricas (amarelo claro).
