ESTUDO DA DEGRADAÇÃO DAS ROCHAS DA FACHADA PRINCIPAL DO MUSEU CASA DE RUI BARBOSA

STUDY ON STONE DEGRADATION OF CASA DE RUI BARBOSA MUSEUM'S FACADE

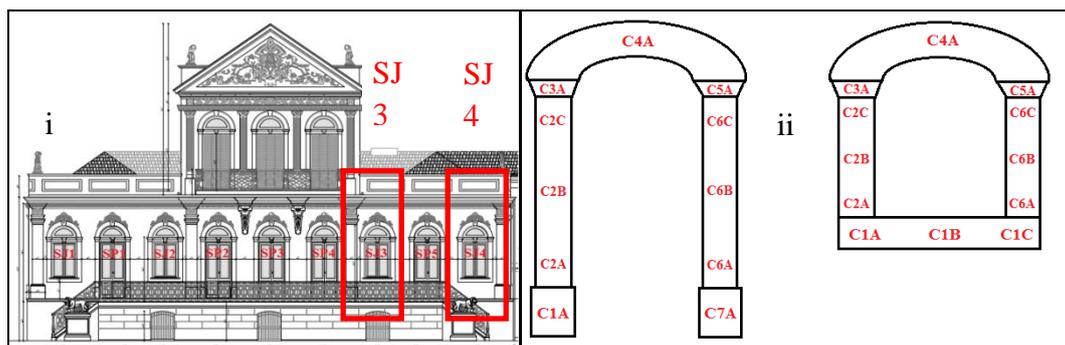
Na Figura 1 está disposta a localização em planta baixa das fachadas do Museu. A Fachada Sul, na Figura 2, está voltada para a Rua São Clemente, uma das ruas mais movimentadas e urbanizadas de Botafogo, com alto tráfego de pedestres e automóveis. Na Figura 2(i) estão em destaque as janelas de estudo do presente trabalho (SJ3 e SJ4), e na Figura 2(ii) está a divisão e subdivisão em corpos de rocha de cada janela e porta para um melhor estudo.

Figura 2: (i) Planta da fachada principal com a nomenclatura de suas portas e janelas. (ii) Nomenclatura dos corpos de rocha que as compõem e suas subdivisões.
