ESTUDO DAS MORFOLOGIAS DE ALTERAÇÃO PRESENTES NAS ROCHAS DA FACHADA DA IGREJA DA CANDELÁRIA

STUDY OF THE MORPHOLOGICAL ALTERATION IN THE DIMENSION STONES ON CANDELÁRIA CHURCH FACADE

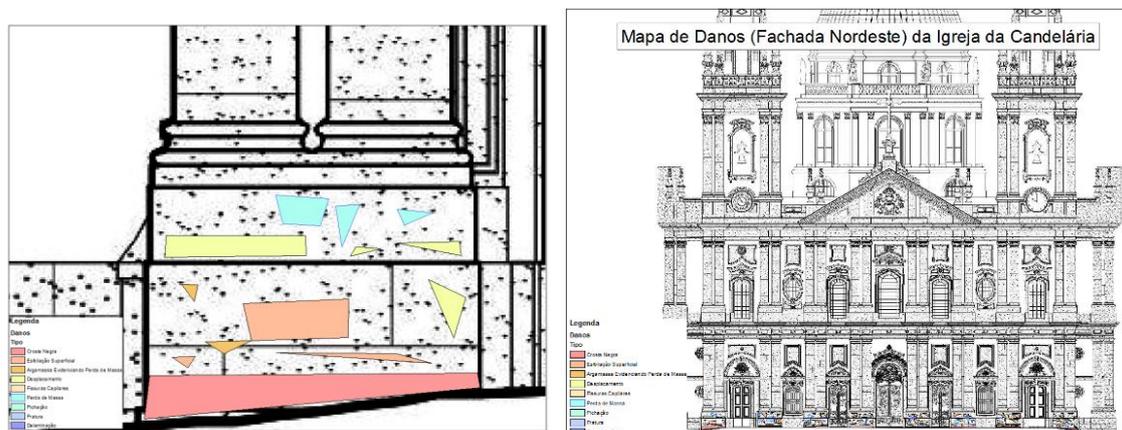
Figura 2: Mapa de danos da coluna AB e da fachada principal da Igreja da Candelária

Na Figura 2 está apresentado o mapa de danos da fachada principal. Observou-se que os principais danos são: crosta negra (*black crust*), presente no embasamento de todos os corpos, seguida pela feição de “formação de bolhas” (*blistering*), microfissuras (*hair crack*) e esfoliação superficial. Também há pontos onde houve perda de massa e observa-se uma argamassa utilizada para preencher os “buracos” formados na rocha.

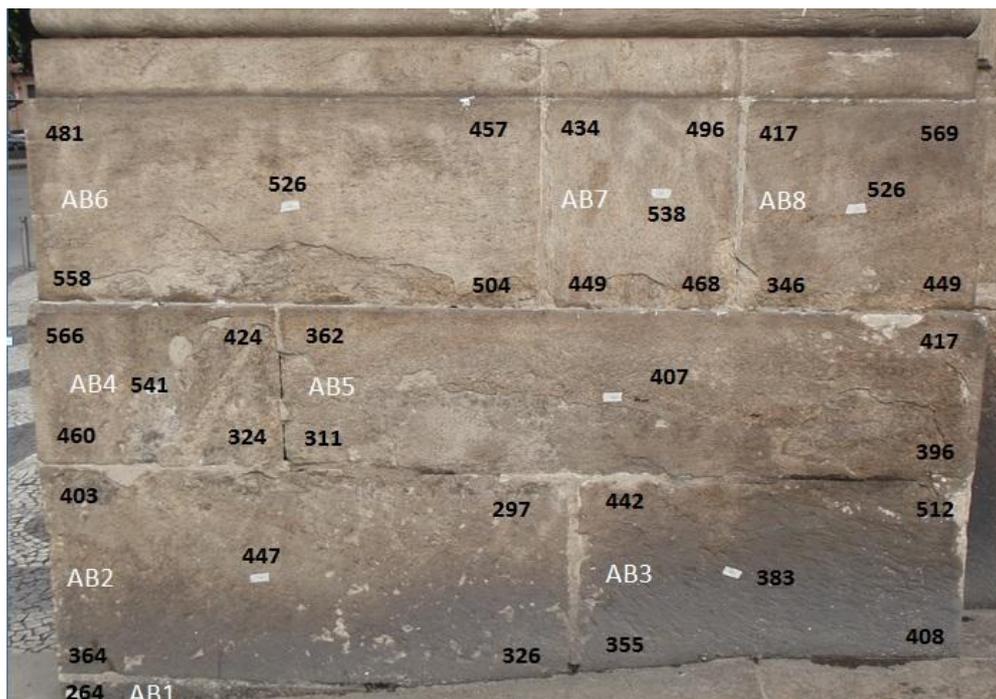
Figura 3: Indicação de como foram realizados os testes de dureza

A Figura 3 apresenta os resultados de dureza em cada ponto de avaliação das rochas. Em relação aos valores de dureza das rochas da fachada, observou-se que onde há exposição excessiva de quartzo ou feldspato obtém-se valores altos, em contrapartida, em locais onde há forte descamação ou perda de massa tais valores caem significativamente. O valor mais alto encontrado foi 665 HLD, onde a rocha não apresentava alterações e o menor foi 264 HLD em um local onde a rocha apresentava uma trinca e expressiva perda de massa. Uma rocha sã, deve apresentar em média 600HLD.

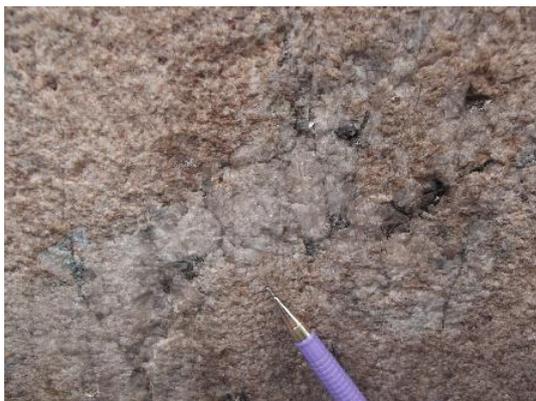
Com os dados obtidos foi possível correlacionar os resultados dos testes ultrassônicos com a dureza. A metade dos corpos da fachada principal estão na faixa de 1500 a 2500 m/s e 300 a 500 HLD de dureza, que são consideradas faixas amplas, apresentando assim uma grande dispersão dos resultados, podendo assim indicar que as rochas estão se alterando de forma diferenciada, algumas sofrendo mais degradação que outras. Um exemplo notável são os quartzos expostos, na rocha que geraram números de dureza

elevados, enquanto em outros pontos havia exposição de biotita, como indicam as Figuras 4 e 5.

Figura 4: Exposição de Quartzo.

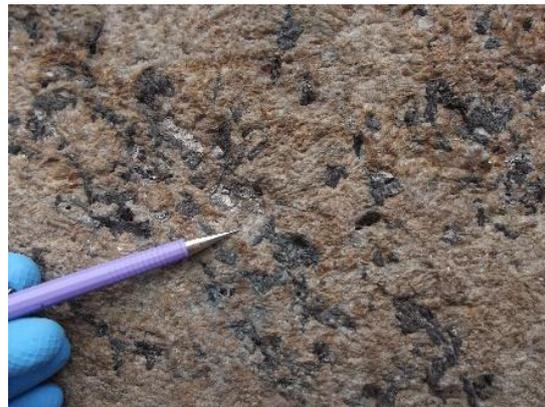
A composição química média das rochas da fachada indica uma distribuição de 78% de SiO₂, 18% de Al₂O₃ e 2 % de Fe₂O₃. Em alguns pontos de exposição de bioita o percentual de ferro chega a aumentar para cerca de 10%, mas de maneira geral não se observam alterações significativas das rochas.

Figura 5: Exposição da Biotita.
