Rochas e Minerais Industriais

Caracterização Tecnológica das Rochas de Monumentos e Prédios Históricos da Terra a Noel - Vila Isabel, Rio de Janeiro, RJ

SRMI - 19

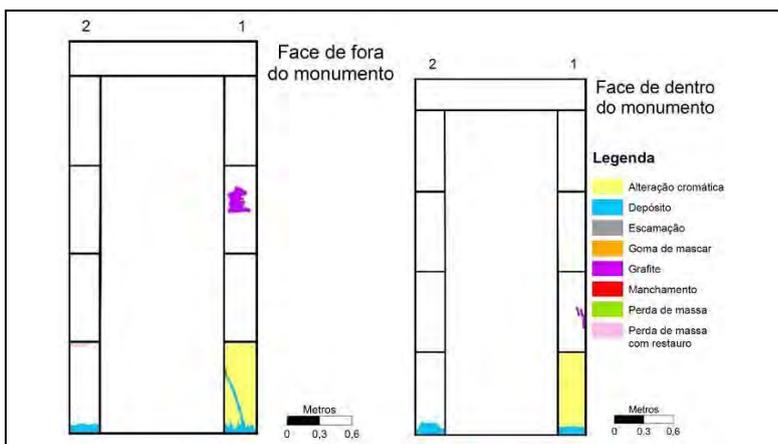
Figura 31. Mapeamento de danos das faces de dentro e de fora do arco com as colunas 1 e 2.

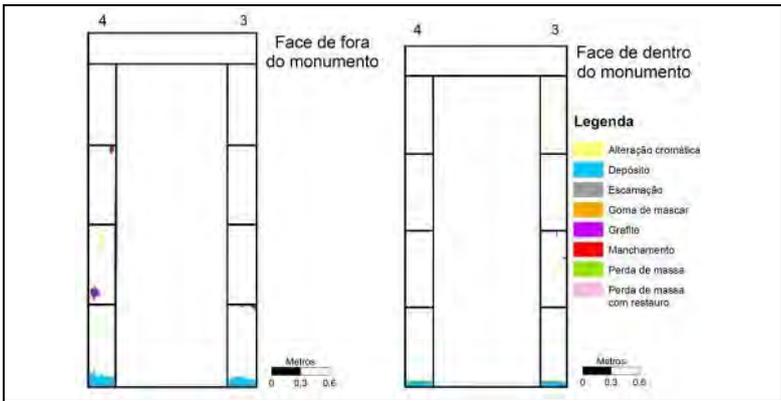
Figura 32. Mapeamento de danos das faces de dentro e de fora do arco com as colunas 3 e 4.

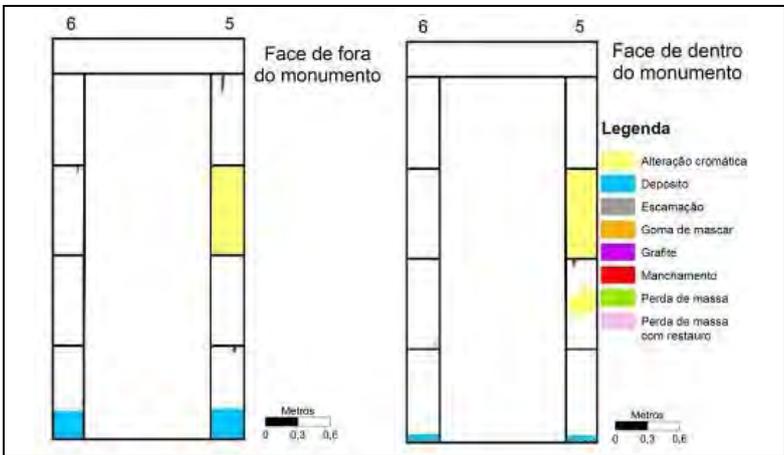
Figura 33. Mapeamento de danos das faces de dentro e de fora do arco com as colunas 5 e 6.

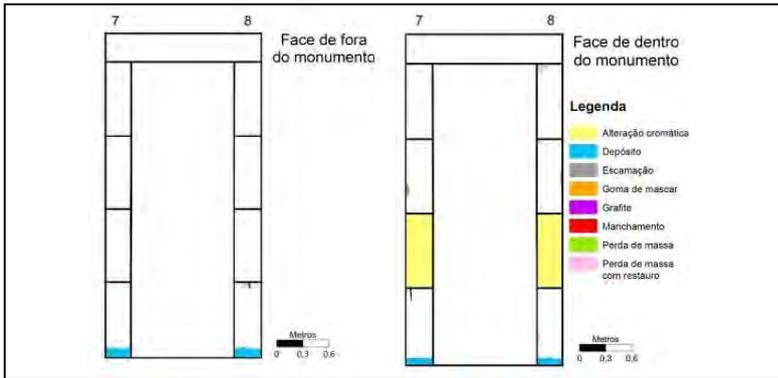
Figura 34. Mapeamento de danos das faces de dentro e de fora do arco com as colunas 7 e 8.

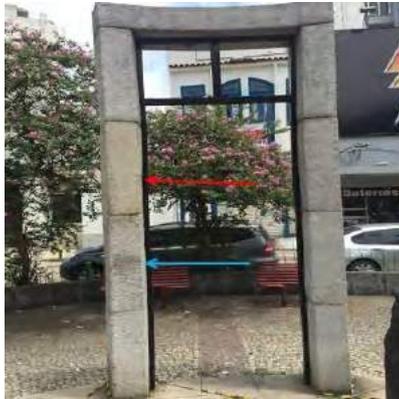
Figura 36. Alteração cromática na pilastra 5.

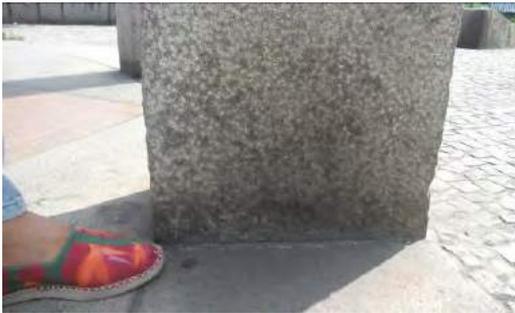
Figura 37. Depósito comumente encontrado na base das pilastras.

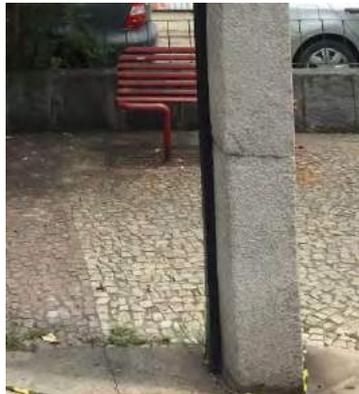
As perdas de massa e perdas de massa com intervenções de restauro estão localizadas, em sua maioria, nas bordas dos blocos, podendo possivelmente ser consequência de danos físicos durante o transporte dos blocos, visto que a argamassa utilizada para o restauro é a mesma que foi utilizada para unir os blocos, ou ocorrendo no próprio monumento (Figura 38).

Figura 38. Perda de massa com restauro no bloco superior, perto do contato entre os blocos.

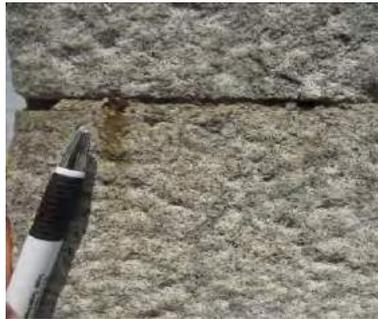
Figura 39. Manchamento avermelhado devido à oxidação da viga de ferro.

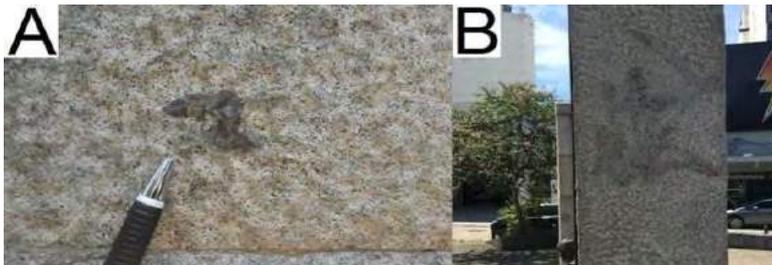
Figura 40. (A) Goma de mascar na pilastra; (B) grafite.

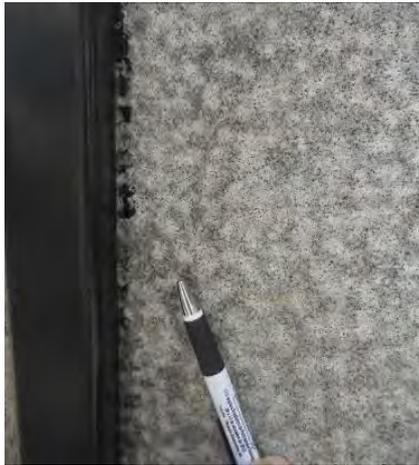
Figura 41. Manchamento de tinta e escurecimento das rugosidades "externas" do granito, causadas pelo picoteamento grosso utilizado no seu beneficiamento.

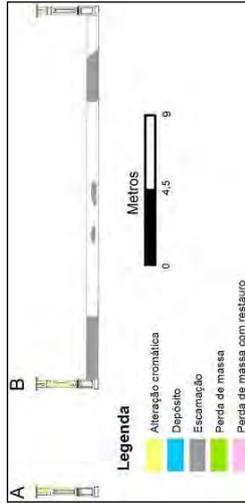
Figura 42. Mapeamento de danos do lado esquerdo da parte frontal da Basílica Nossa Senhora de Lourdes.

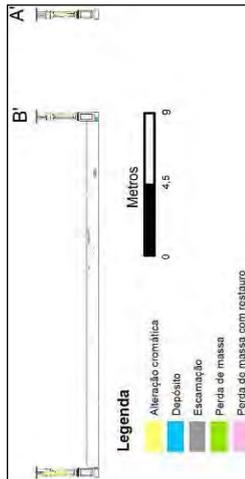
Figura 43. Mapeamento de danos do lado esquerdo da parte frontal da Basílica Nossa Senhora de Lourdes.

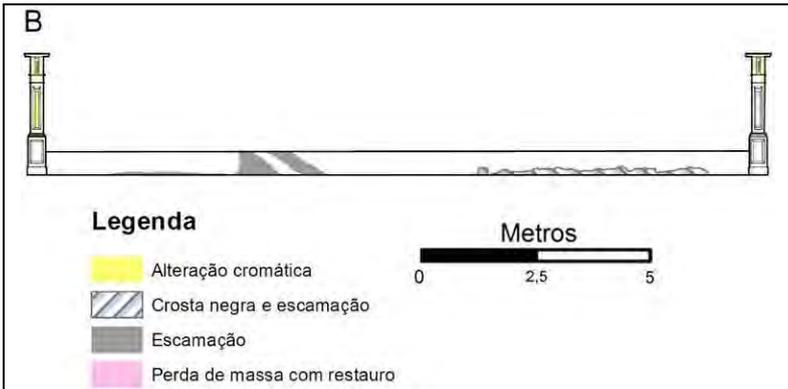
Figura 44. Mapeamento de danos do lado direito da parte interna da Basílica Nossa Senhora de Lourdes. Foto invertida para facilitar a correlação com o mapeamento da parte frontal.

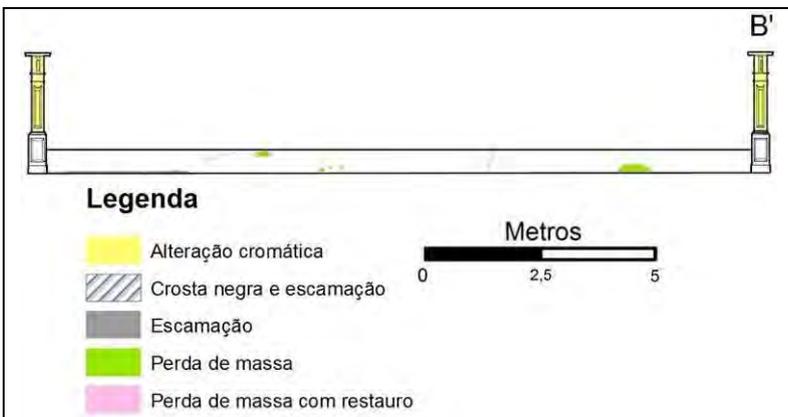
Figura 45. Mapeamento de danos do lado esquerdo da parte interna da Basílica Nossa Senhora de Lourdes. Foto invertida para facilitar a correlação com o mapeamento da parte frontal.

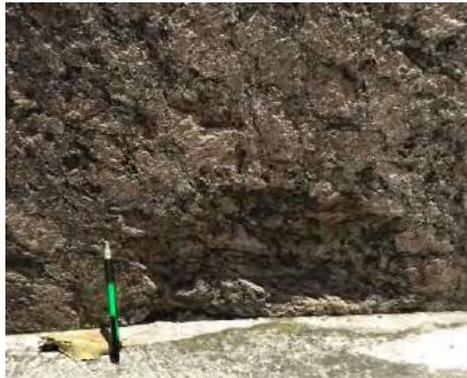
Figura 47. Escamação resultando na perda de massa.

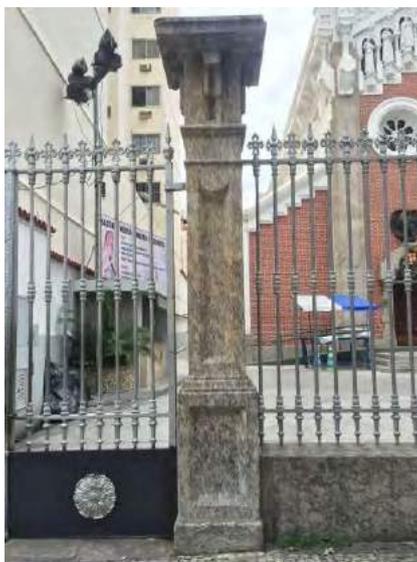
Em relação aos danos totais, a segunda alteração mais frequente na Basílica, com 24,3%, é a alteração cromática, que causa um amarelamento das rochas. Presente exclusivamente nas pilastras, essa feição ocorre com maior regularidade e maior amarelamento em direção ao topo das pilastras (Figura 48). Essas feições possivelmente ocorrem a partir da constante exposição e impacto da água da chuva, que se acumula e escorre, sendo também influenciada pela geometria do topo da pilastra, pois atua como uma calha e uma barreira à luz do sol, prolongando o tempo da evaporação da água e criando estes amarelamentos. Além disso, a água também seria responsável pela alteração de minerais ferromagnesianos como a biotita, que se altera para uma cor amarelada. Outra possibilidade seria a presença de sais provenientes de água subterrânea que ascenderiam por capilaridade auxiliando na intemperização.

Figura 48. Pilastra da Basílica Nossa Senhora de Lourdes com alteração cromática amarelada ocorrendo na porção superior.

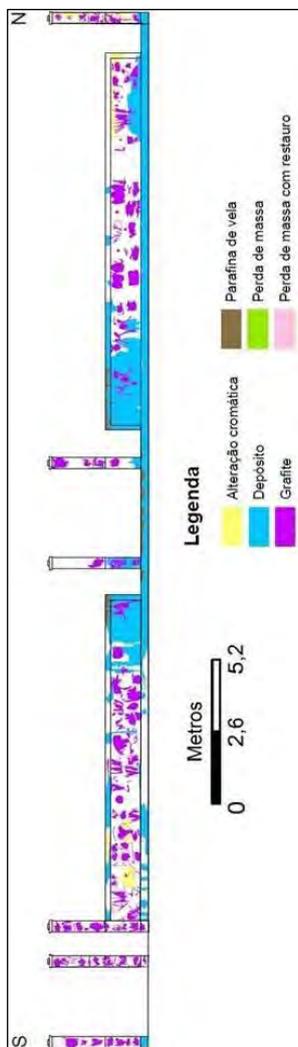
Figura 49. Mapeamento de danos do Mosteiro de Nossa Senhora da Conceição da Ajuda.

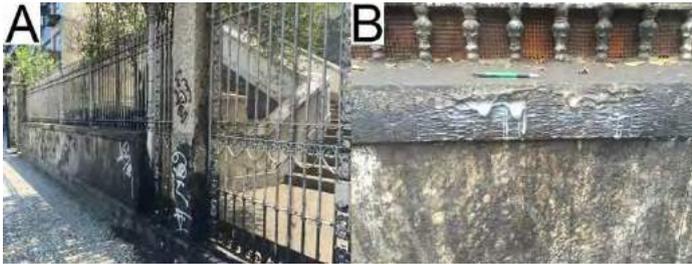
Como se pode notar, o depósito, salino e de enxofre, é o principal dano que ocorre na fachada do Mosteiro, com 61,2% dentre todas as alterações presentes. Os depósitos são de coloração escura e podem ser encontrados com maior ocorrência estando mais próximos das pilastras do meio, que seria a entrada principal do Mosteiro, onde é muito frequente o acender de velas por pessoas que ali rezam (Figura 51). Logo, a parafina que escorre dessas velas, acaba por contribuir para a aderência de partículas de sujeira e de material oriundo da queima de combustíveis de carros e ônibus que transitam na região. As porções de parafina de vela mapeadas foram as mais facilmente observáveis e de maior escala, porém, acredita-se que camadas muito finas de parafina estejam diretamente associadas com os depósitos de coloração escura no Mosteiro de Nossa Senhora da Conceição da Ajuda.

Figura 51. (A) Depósitos de coloração escura; (B) parafina de vela derretida em cima do muro.

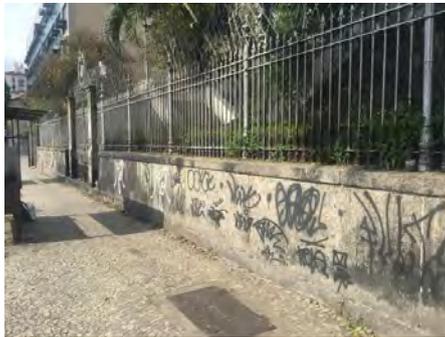
Figura 52. Grafites ao longo da fachada do Mosteiro de Nossa Senhora da Conceição da Ajuda.

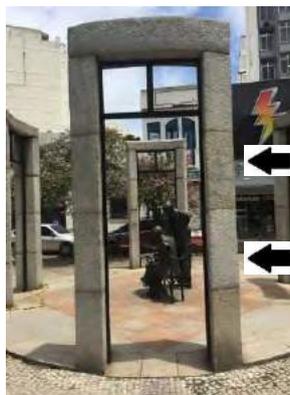
Figura 58. Arco das pilastras 1 (direita) e 2 (esquerda) com alteração cromática nos blocos inferior e no terceiro de baixo para cima em 1.

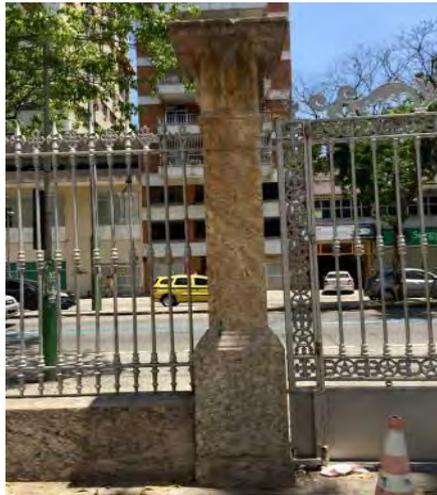
Figura 59. Alteração cromática amarelando as porções superiores nas pilastras da Basílica de Nossa Senhora de Lourdes.

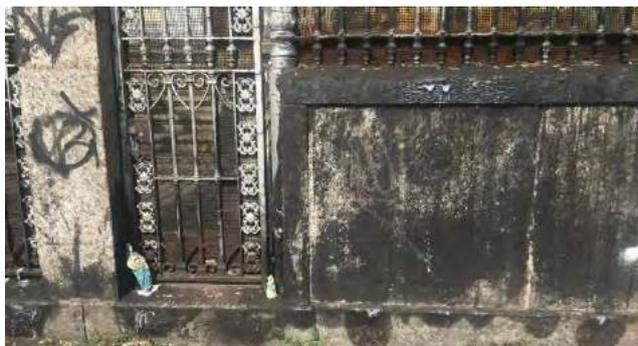
Figura 60. Pilastra com grafites no Mosteiro Nossa Senhora da Conceição da Ajuda e manchamento preto provocado pela cera das velas que ali são acesas e por depósitos provenientes da queima de combustíveis dos ônibus.
