VI Jornada  
PCI

# AVALIAÇÃO GEOLÓGICA DA ALTERABILIDADE DE ROCHAS E ARGAMASSAS EM MONUMENTOS PÉTREOS TOMBADOS

Geological Evaluation of the Alterability of Stones and Mortars in Cultural Heritage

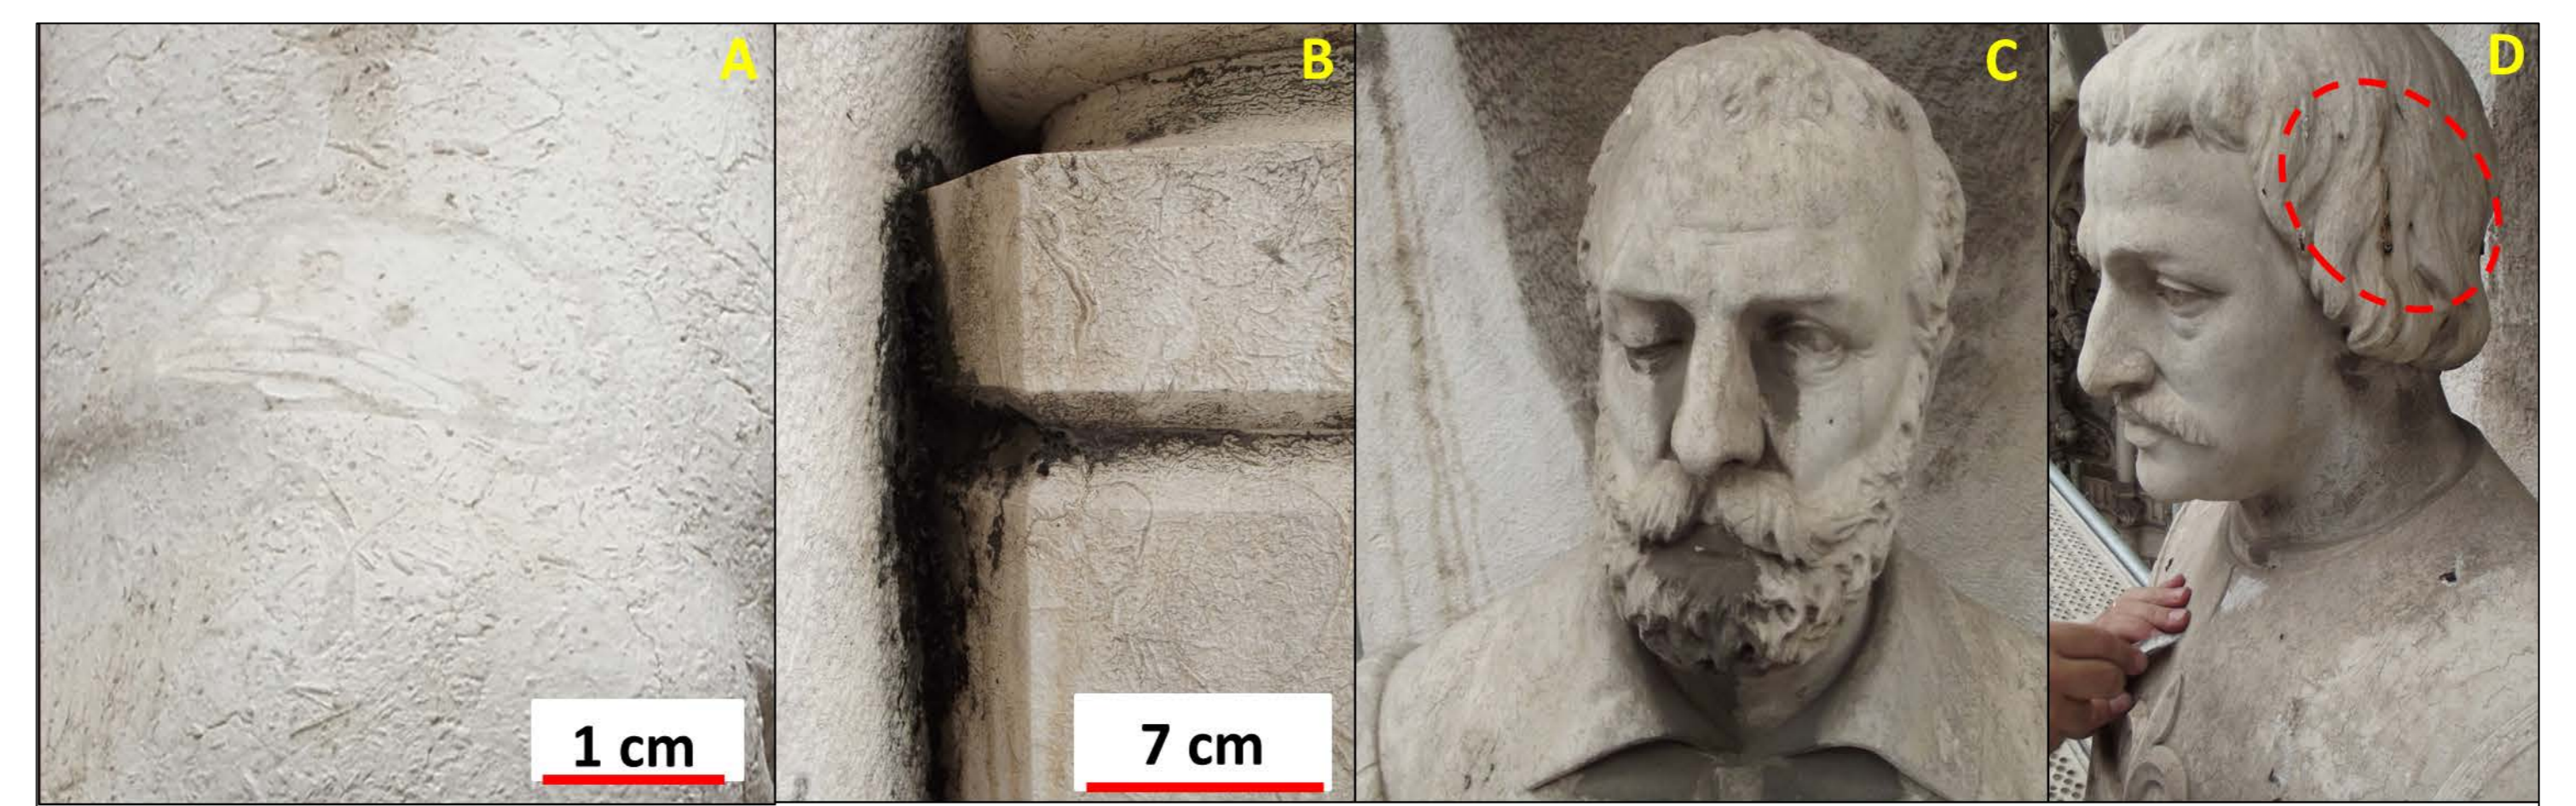
Toda a fachada é composta lioz, um calcário calcítico com fósseis de organismos marinhos e coloração branca (Figura 2A). Os principais danos são incrustações, colonização microbológica (Figura 2B), sujidades (Figura 2C), lascagem, fissuras capilares e depósitos (especialmente de fezes de pássaros, Figura 2D).

Figura 2: lioz (A); colonização microbológica (B); sujidade (C); depósito e fissuras capilares (D).

A tonalidade da rocha está dentro do quadrante claro, mesmo com a superfície exposta às intempéries. O DRX da sujidade apontou presença de gipsita. Na água de lavagem o principal contaminante encontrado foi o sulfato (132 ppm, 7H). A maior concentração de cálcio foi de 153,00 ppm (7H), e pode estar associado à deterioração da argamassa ou ao particulado em suspensão (De Mello, 2001). O estudo da argamassa focou na sua composição e no tipo de traço para fins documentais, ela é composta por quartzo, calcita, plagioclásio, além de um pouco de gipsita e caulinita. O traço obtido pelo método de Teutonico foi de uma argamassa de areia e cal (2:1).
