AVALIAÇÃO GEOLÓGICA DA ALTERABILIDADE DE ROCHAS E ARGAMASSAS EM MONUMENTOS PÉTREOS TOMBADOS

GEOLOGICAL EVALUATION OF THE ALTERABILITY OF STONES AND MORTARS IN CULTURAL HERITAGE

Luanna Cavalcanti Rebecchi de Moura

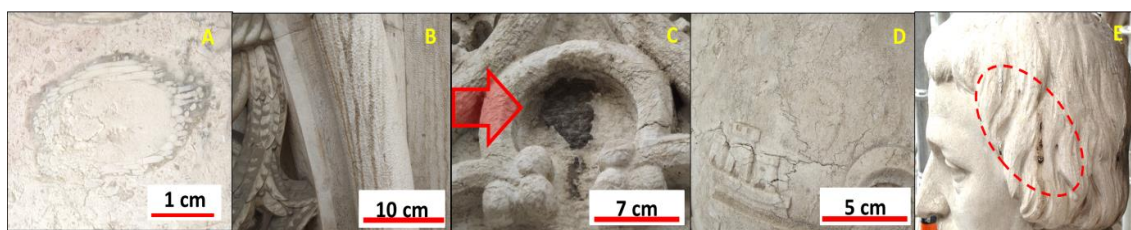
A rocha que está aplicada em toda a fachada é uma sedimentar do tipo carbonática na qual é possível a observação de fósseis de organismos marinhos. Possui coloração branca com tons rosados associados (Figura 2A), data do período Cretáceo e é denominada lioz. Na fachada estudada, as rochas se apresentam com aspecto mais esbranquiçado e os fósseis são menos visíveis. Durante as inspeções visuais, foi possível identificar que os principais danos das rochas da fachada estão relacionados a incrustações, sujidades (Figura 2B), colonização microbiológica (Figura 2C), fissuras capilares (Figura 2D), depósitos (especialmente de fezes de pássaros, Figura 2E) e lascagem.

Figura 2. Aspecto típico do lioz, com fósil (A); ponto com sujidade (C); colônia microbiológica – apontada por seta (C); fissuras capilares no peito da estátua (D); depósito de fezes de pássaros no cabelo de uma das estátuas (E).

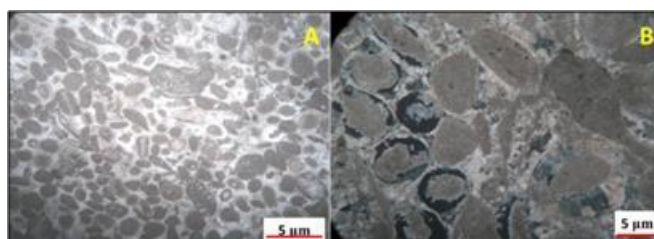
Após a análise de DRX, verificou-se que a rocha é um calcário calcítico, enquanto por FRX detectou-se cerca de 54% CaO e 45% de perda por calcinação, além de traços de ferro. Por meio da avaliação petrográfica, observou-se que é um calcário do tipo matriz suportada, com abundância de fósseis de tamanhos diversos (Figura 3A). As principais alterações são as dissoluções principalmente na borda dos fósseis, o que pode favorecer o aumento da porosidade do material (Figura 3B). Entretanto, em termos de índices físicos, o fragmento de rocha apresentou valor médio de 0,30% para porosidade, que está dentro do intervalo sugerido por Silva (2008) para lioz são.

Figura 3. Fotomicrografias: (A) textura geral da rocha, nicóis cruzados; (B) dissolução das bordas de grãos (regiões escuras ao redor dos fósseis), nicóis cruzados.
