### Alterações das rochas das fachadas da Igreja de Nossa Senhora da Candelária

## **Alterações das rochas das fachadas da Igreja de Nossa Senhora da Candelária**

**CETEM/MCTIC**

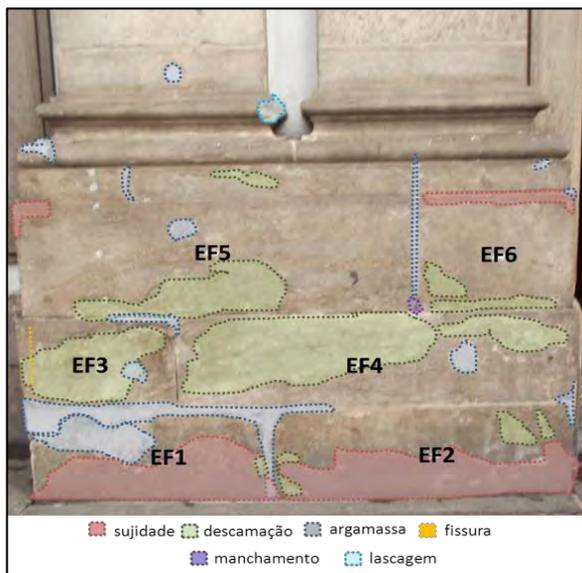
Figura 16. Danos observados na coluna EF.

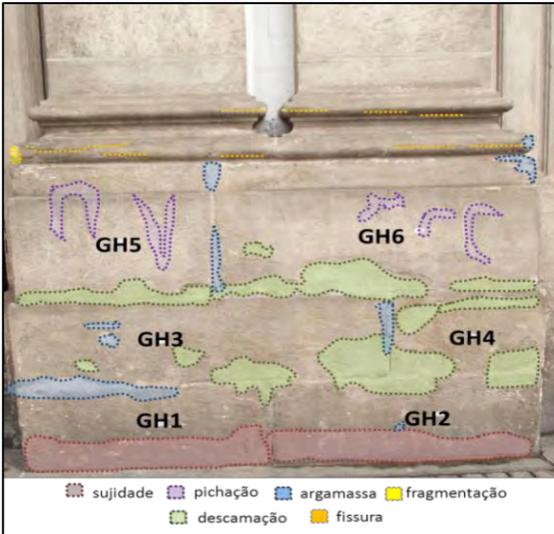
Figura 17. Danos observados na coluna GH.

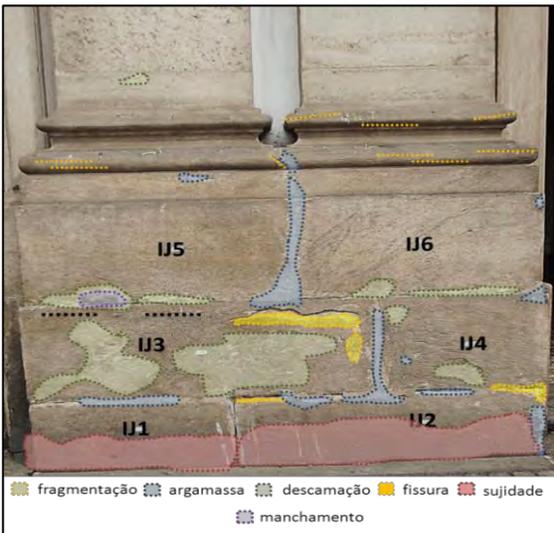
Figura 18. Danos observados na coluna IJ.

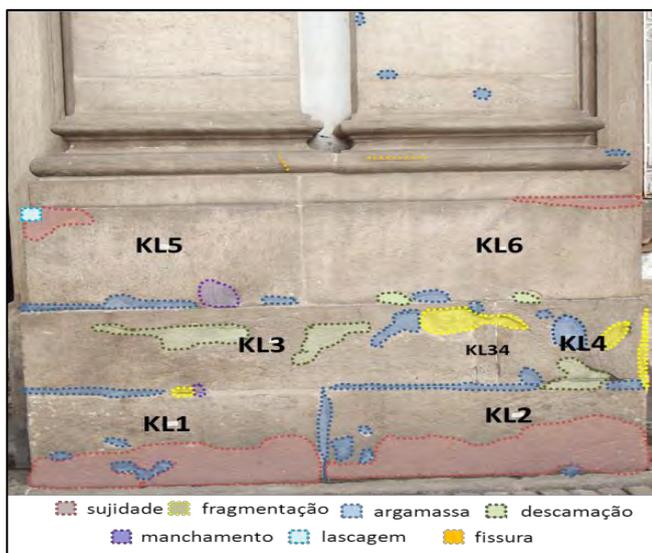
Figura 19. Danos observados na coluna KL.

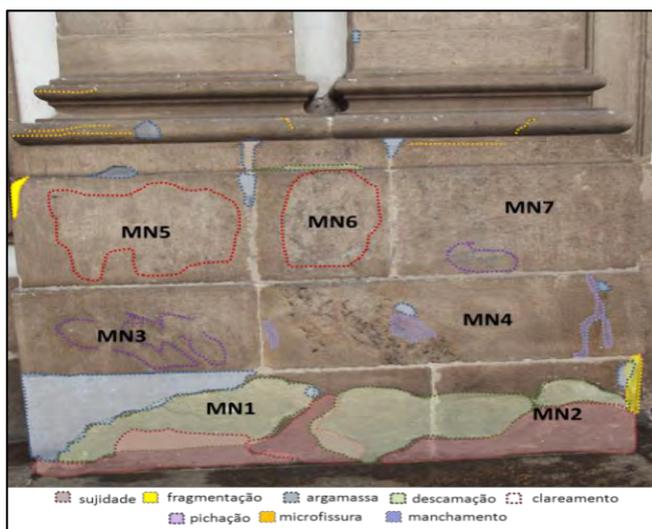
Figura 20. Danos observados na coluna MN.

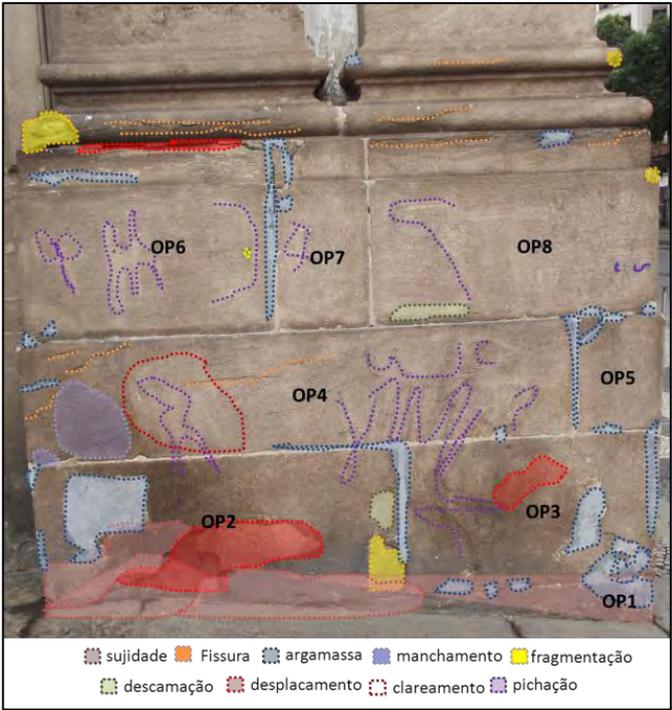
**Figura 21.** Danos observados na coluna OP.

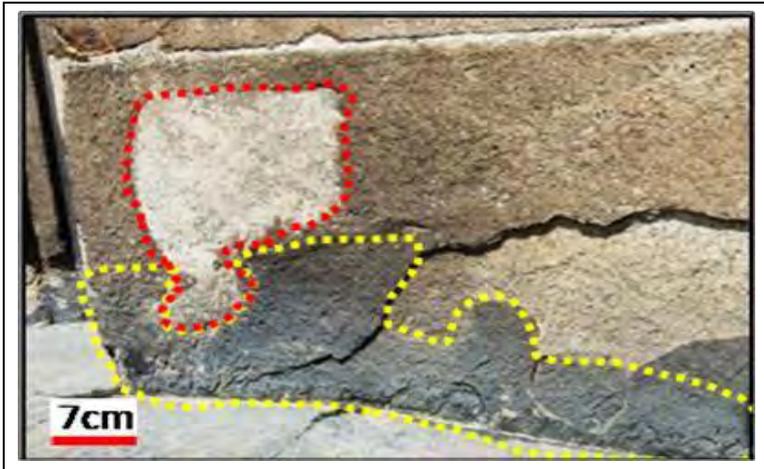
Figura 22 é possível observar a descamação, facilmente detectável nos diferentes planos da rocha.

**Figura 22.** Sujidade (contorno pontilhado amarelo) e argamassa (evidenciando perda de massa, contorno vermelho) – coluna OP, corpo 2.

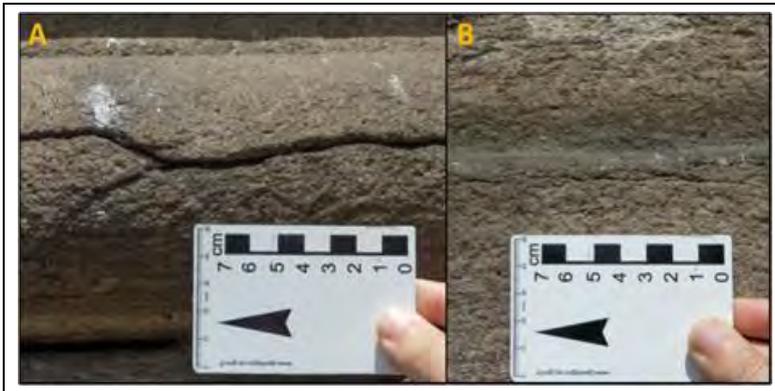
**Figura 23.** Fratura (A); e fissura capilar (B) – coluna KL, corpo 4.

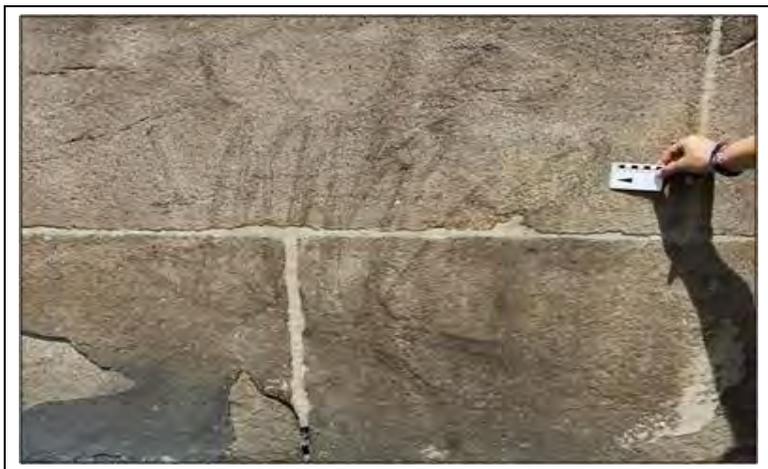
**Figura 24.** Remoção parcial de pichação – coluna OP, corpos 2, 3 e 4.

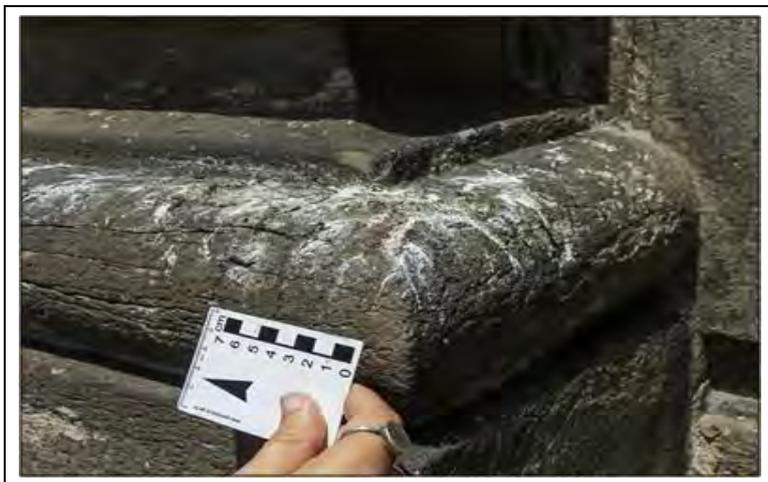
**Figura 25.** Fezes de animais e fissuras concordantes com a foliação da rocha – coluna CD.

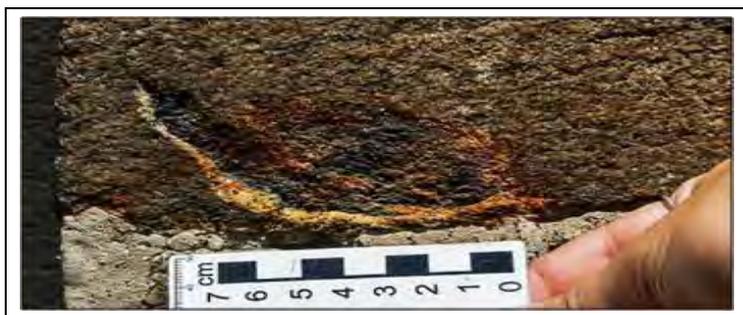
**Figura 26.** Manchamento por ferro – coluna OP, corpo 4.

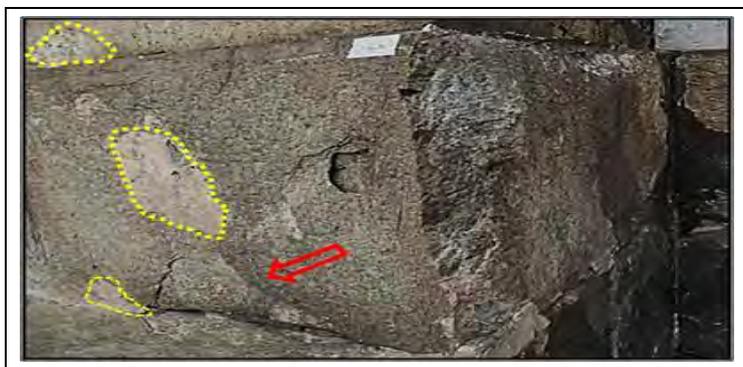
Na Figura 27 é possível observar o aspecto de descamação (marcado em vermelho), além da presença de argamassa (amarelo).

**Figura 27.** Fragmentação e argamassa (evidenciando perda de massa) – coluna KL, corpo 4.

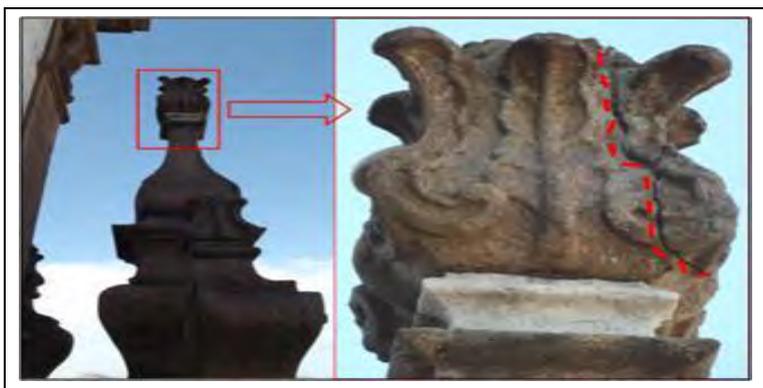
Está localiza no lado esquerdo da fachada principal da Igreja e foram observados ornamentos com fissuras (Figura 33), além de sujidade (Figura 34A), crescimento de plantas (Figura 34B), descamação (Figura 35A), argamassa evidenciando uma substituição de material devido à perda de massa (Figura 35B) e fraturas profundas (Figura 36 e 37).

**Figura 33.** Fissura em ornato.

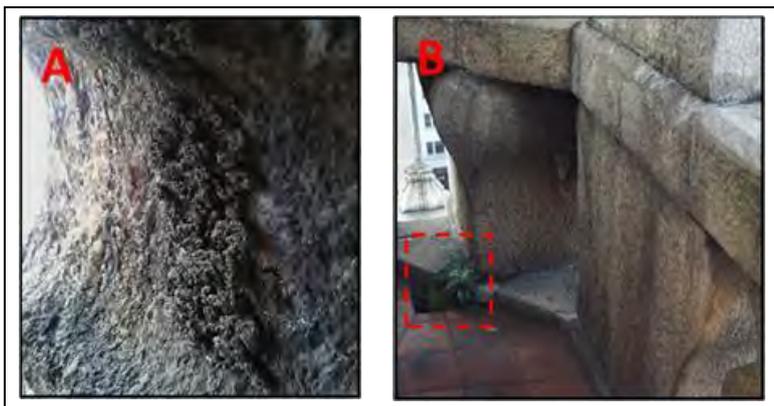
**Figura 34.** Sujidade na parte protegida do balaústre (A); Crescimento vegetal (planta).

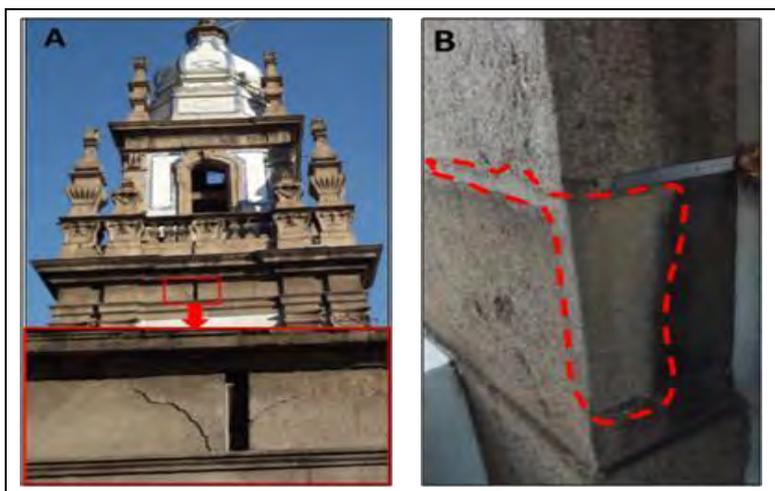
**Figura 35.** Descamação (A) e argamassa (B), torre 1.

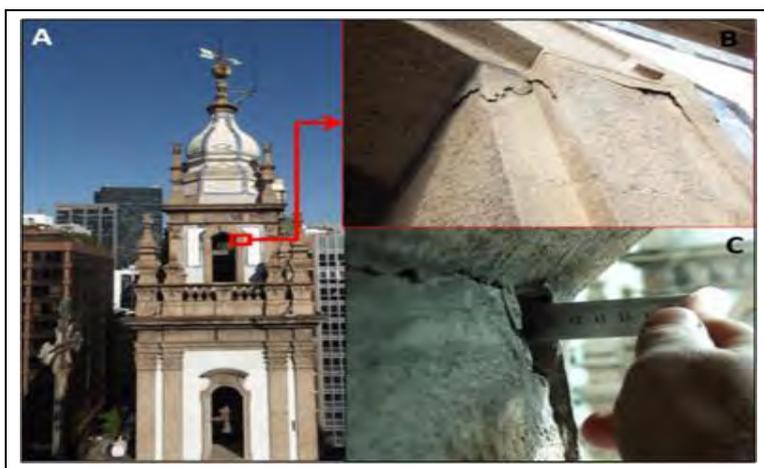
**Figura 36.** Local da fratura (A) e detalhe da fratura (B), profundidade da fratura (C).

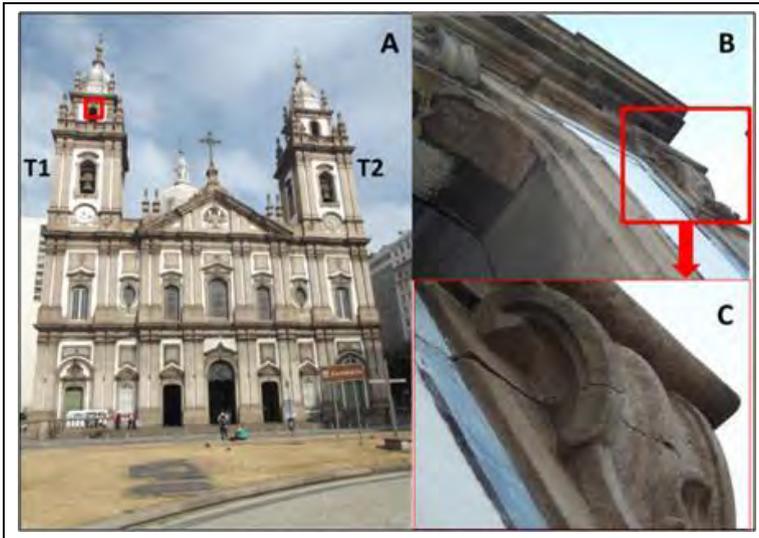
**Figura 37.** Local da fratura (A), extensão (B) e detalhe para visualizar que atravessou a rocha (C).

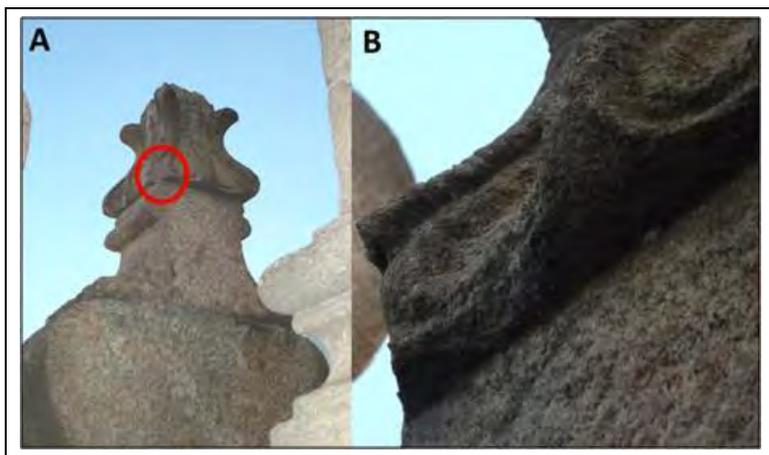
Está localizada no lado direito da fachada principal da Igreja e foram observados ornamentos com perda de massa considerável (Figura 38A e B), além de rachaduras, fissuras (Figura 39A), manchamentos (Figura 39B) e crostas negras (Figura 40). Em relação ao aspecto das superfícies com perdas de massa não foi possível avaliar o tempo em que tal perda ocorreu, todavia as obras de entorno, o tráfego de veículos e pessoas, entre outros aspectos da localização da Igreja em relação ao centro urbano do Rio de Janeiro podem contribuir para a geração de vibrações ou movimentações que de maneira direta ou indireta promovem a queda desses fragmentos já fragilizados pelas ações do intemperismo.

**Figura 38.** Perda de material (A); detalhe do local (B).

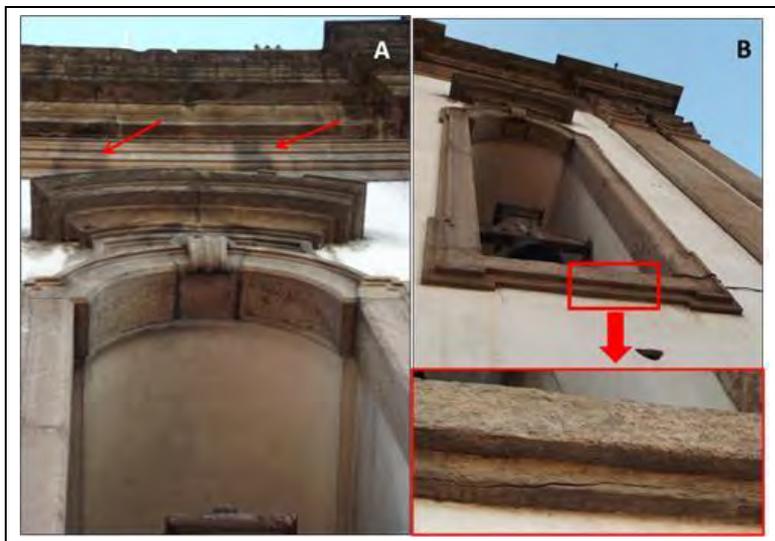
**Figura 39.** Manchamento (A) e Fissura observada por baixo (B).

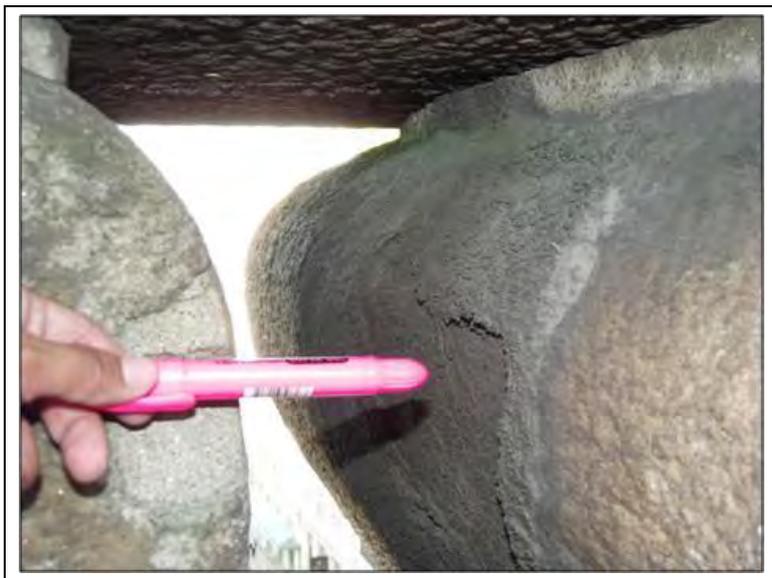
**Figura 40.** Crosta negra sob o balaustre do parapeito.
