CARACTERIZAÇÃO DAS ROCHAS PRESENTES NAS EDIFICAÇÕES HISTÓRICAS DA ILHA DA BOA VIAGEM – NITERÓI – RJ

Anna Gabrielle Oliveira de Souza

Roberto Carlos da Conceição Ribeiro

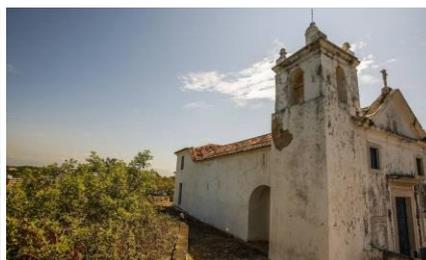
Figura 2: Igreja de N.Sa. da Boa Viagem.

Os mesmos parâmetros foram analisados na fachada principal da igreja. A dureza varia entre 400 e 670 HLD. Observa-se apenas um valor de 394 HLD indicando a fragilidade da rocha próximo a uma rachadura da soleira da entrada da igreja. Quanto a cor e brilho, os padrões foram semelhantes aos do poço, exceto pelo valor de L, que foi mais elevado, indicando uma cor mais clara devido a exposição solar. O brilho (G) das amostras é praticamente nulo, não ultrapassando nem 2º em nenhum ponto.

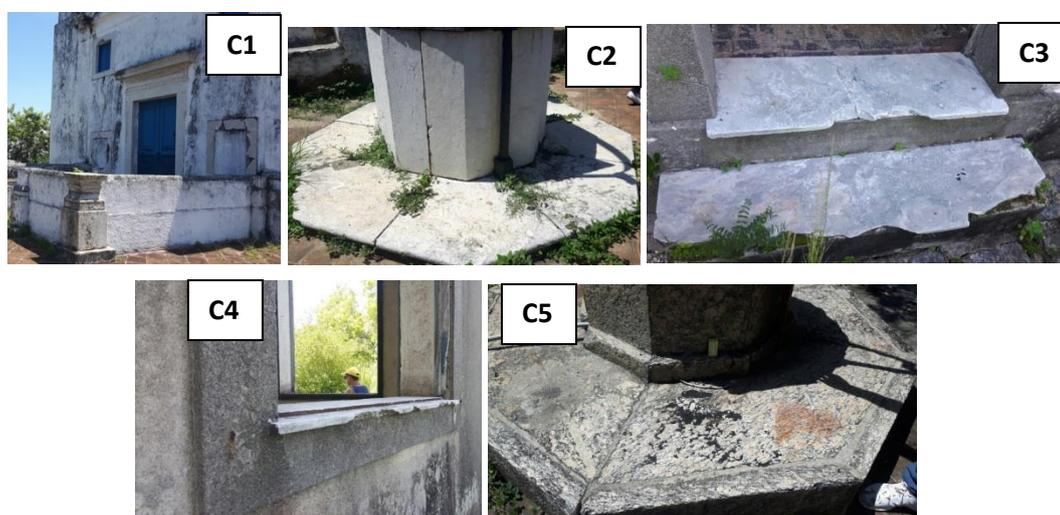
Além disso, cinco fragmentos soltos de rochas, presentes nas edificações históricas foram avaliados por meio de petrografia, FRX, DRX, MEV-EDS e índices físicos. Elas receberam as seguintes denominações: **Lioz**: [(C1) Portal da Capela de Nossa Senhora da Boa Viagem e (C2) Poço da Capela de Nossa Senhora da Boa Viagem]; **Mármore ou calcário**: (C3) Soleira e (C4) Peitoril do palácio e **Gnaise Facoidal**: (C5) Poço do Palácio como apresentado na Figura 5.

Figura 5: Pontos de ensaios e coletas de amostras.
