Série Rochas e Minerais Industriais

Caracterização das rochas presentes nas edificações históricas da Ilha da Boa Viagem

SRMI - 27

2019

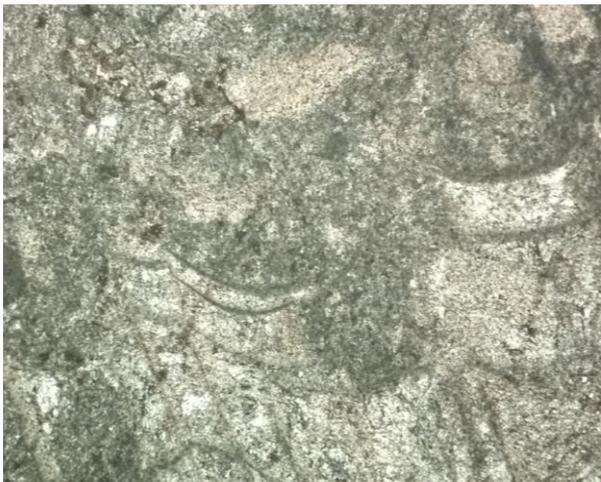
Figura 15. Microfotografia da amostra C1 (luz polarizada, aumento de 40 vezes).

A Figura 15 apresenta a microfotografia obtida da lâmina, observada em microscópio com objetiva de 4 vezes e oculares de 10 vezes, da amostra C1 onde se observa a presença de carapaças de bivalves e calcita. Trata-se de um Lioz, calcário oriundo de Portugal, ou seja, rico em carbonato de cálcio, com presença de carapaças. A composição mineralógica predominantemente é de carbonatos, com mais de 90%, podendo ser uma matriz carbonosa ou calcita. Observam-se as mesmas características na amostra C2. Dessa forma, confirma-se que as amostras C1 e C2 são lioz.

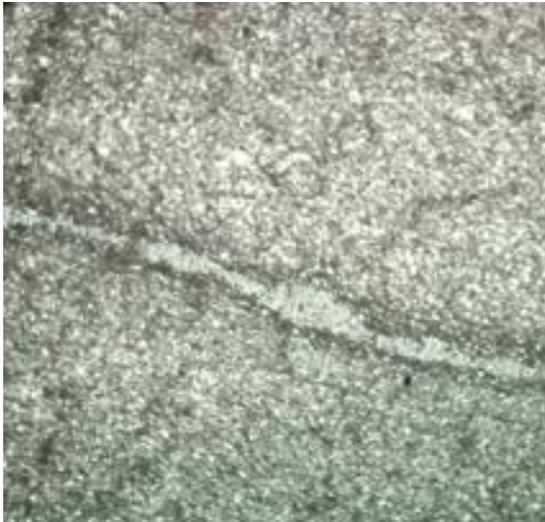
Figura 16. Microfotografia da amostra C3 (luz polarizada, aumento de 40 vezes).

A Figura 16 apresenta a microfotografia da amostra C3, relacionada com a soleira, onde se observa que a rocha apresenta granulação muito fina e a presença de muscovita fazendo a foliação. Possivelmente, trata-se de um mármore originado de um calcário. O teor de carbonatos encontra-se entre 80%-85% e a muscovita entre 15% e 20%. O mesmo comportamento foi observado na amostra C4 (Figura 17), referente ao peitoril, caracterizando esta amostra também como um mármore.

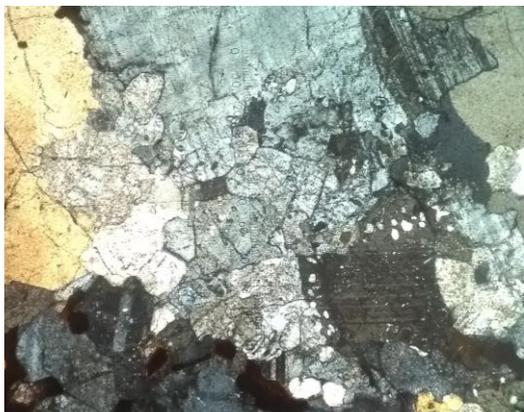
Figura 18. Microfotografia da amostra C5 (luz polarizada, aumento de 40 vezes).

A Figura 18 apresenta a microfotografia da amostra C5 onde se observam grãos maiores, alguns minerais podem ser vistos a olho nu e a mineralogia apresenta: biotita, quartzo, feldspato potássico, minerais opacos e zircão.

Há minerais de alteração: Clorita (biotita), argilominerais (k-feldspato), carbonato (plagioclásio) e a textura é mimerquítica, indicando intercrescimento de quartzo e feldspato (microclina muito alterada), além do processo de saussuritização no feldspato alterando para argilominerais. A composição mineralógica aproximada desta rocha é: 55% de quartzo, 25% de microclina 15% de biotita, 3% de zircão, minerais opacos, clorita e argilominerais. Trata-se de um gnaisse facoidal.

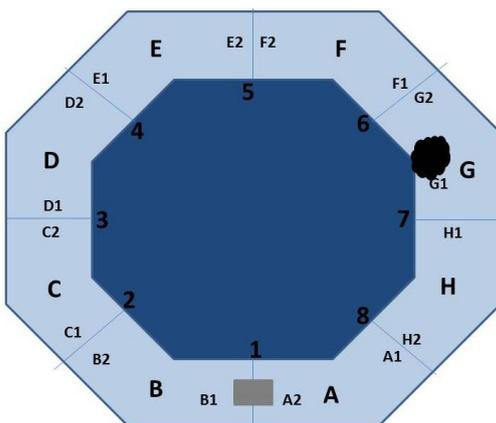
Figura 24. Desenho esquemático do poço próximo à igreja.

As Tabela 3 e 4 apresentam a distribuição colorimétrica das amostras de lioz presentes na base e faces do poço próximo à igreja. Observam-se padrões de a e b positivos, indicando as cores vermelha e amarela, dando uma coloração típica rosa. Os valores de L superiores a 50 indicam que o tom da rocha é claro. Em geral, a base apresenta tom em torno de 70, numa escala que vai até 100, indicando o alto tom claro das peças.

Há rochas com tom abaixo de 50, como é o caso do ponto G1, relacionado com a presença de sujeira e formação de crosta negra. Já as faces apresentam tom mais claro, em média com valor de 77 e na face 6 um valor ultrapassando 80, indicando tom bem claro. O brilho (G) de todas as amostras é muito baixo, chegando a um valor máximo de 2,2^o na face 7. Comparando-se tais valores com a parte interna do poço, verifica-se que a luminosidade (L) encontra-se em torno de 74, indicando ser um pouco mais escura do que a parte externa (~77), porém a diferença não é significativa. Os padrões a e b não se alteraram indicando as mesmas colorações que a parte externa.

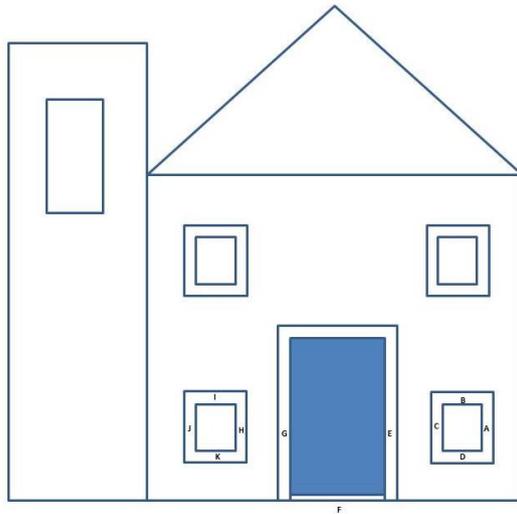
Figura 25. Desenho esquemático da fachada da igreja.

Na Tabela 6 verificam-se os resultados da dureza do lioz que faz parte da fachada da igreja onde se verificam valores entre 400 e 670 HLD, valores típicos para esse tipo de rocha. Observa-se apenas um valor de 394 HLD indicando a fragilidade da rocha próximo a uma rachadura da soleira da entrada da igreja.

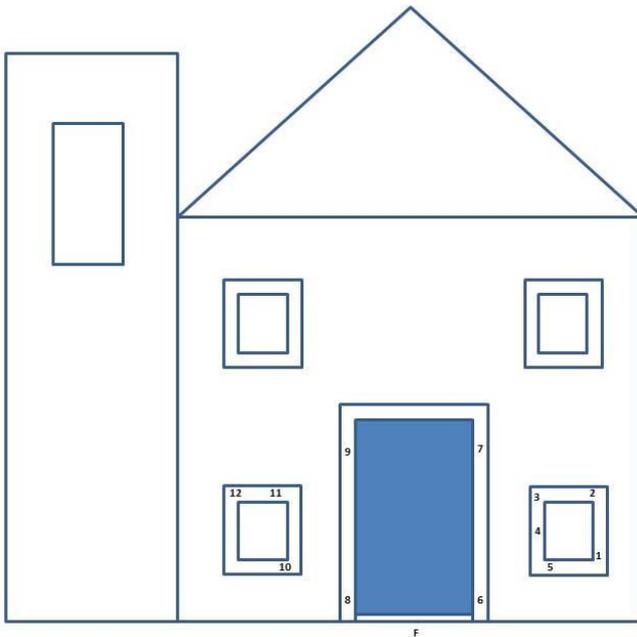
Figura 27. Desenho esquemático da fachada da igreja.

Na Tabela 7 observa-se o padrão colorimétrico das rochas da fachada da igreja, constituída de lioz, e verifica-se um padrão muito similar ao obtido no poço feito do mesmo material, com valores de a e b positivos, indicando a coloração vermelha e amarela, explicando-se a coloração rosa observada nas rochas. No entanto, verifica-se que o padrão de luminosidade (L) encontra-se mais elevado, ultrapassando 80 em boa parte dos pontos avaliados, indicando que a rocha encontra-se muito mais clara, possivelmente, devido a maior ação do sol. O brilho (G) das amostras é praticamente nulo, não ultrapassando nem 2º em nenhum ponto.

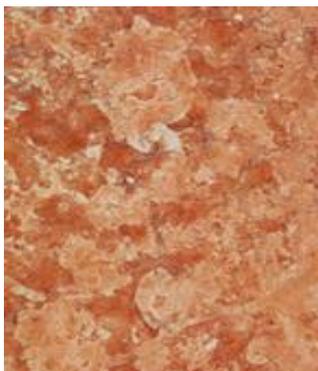
A alteração cromática é tão intensa nas rochas das fachadas da igreja que o lioz conhecido como encarnadão (Figura 29A), de coloração vermelha intensa, apresenta-se praticamente branco, como apresenta na Figura 29B. Além disso, pode-se observar o processo de alveolização na rocha.

Figura 29A. Lioz encarnadão.

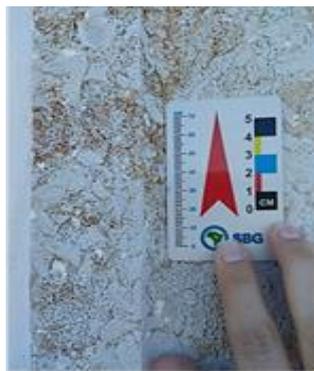
Figura 29B. Alveolização e alteração cromática do encarnadão.

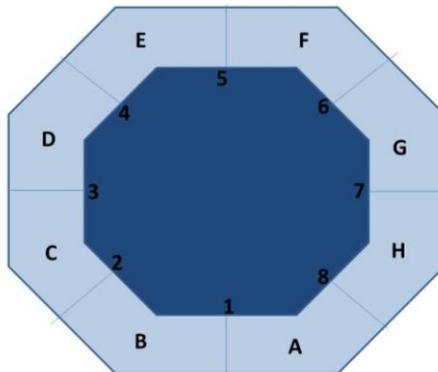
**Figura 31.** Desenho esquemático do poço do Castelo.

A Figura 31 apresenta um desenho esquemático do poço encontrado no Castelo. Na Tabela 10 verificam-se os valores de dureza da rochas onde se observam valores em torno de 750 HLD, adequado para esse tipo de rocha (gnaisse facoidal). A rocha, que apresenta coloração laranja apresentou resultados de padrão colorimétrico descritos na Tabela 11 onde se identificam os padrões a e b positivos, confirmando a cor laranja, porém os valores de luminosidade (L) encontram-se menores ou iguais a 50, configurando um tom escuro para as rochas. O brilho (G) é praticamente nulo.
