EFEITOS DOS POLUENTES ATMOSFÉRICOS NA DEGRADAÇÃO DAS CÚPULAS DO MUSEU NACIONAL DE BELAS ARTES

EFFECTS OF POLLUTANTS ON THE DEGRADATION OF THE DOMES OF THE NATIONAL MUSEUM OF FINE ARTS

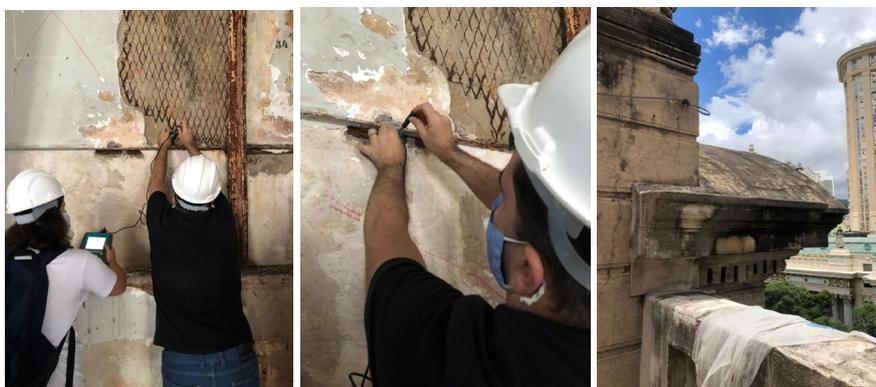
Os principais danos observados nas cúpulas são eflorescências em estágio acelerado de degradação das argamassas e ferragens de sustentação, perdas de massa, manchamentos, oxidação das ferragens e crostas negras, como apresentado na Figura 2.

Figura 2: Principais danos nas cúpulas (oxidação, perda de massa e crosta negra).

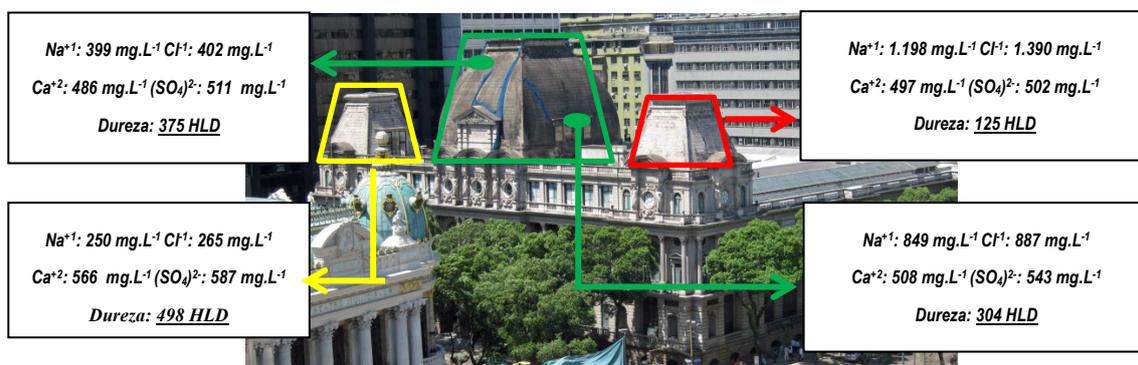
Como pode ser observado na Figura 10, a cúpula sul (em vermelho) apresenta teores de íons sódio na ordem de 1.200 mg.L^{-1} e cloreto na ordem de 1.400 mg.L^{-1} , devido à maior ação das correntes de vento de sul e sudeste oriundas do oceano, ocasionando maior depósito salino nessa cúpula, acarretando acelerada eflorescência, oxidação das ferragens de amarração e perda de resistência mecânica, haja visto o valor de dureza nessa região ser de 125 HLD. Vale ressaltar que a dureza em regiões não afetadas pela ação salina encontra-se na faixa de 700 HLD.

No que tange a cúpula central (em verde), que recebe também forte influência das correntes de vento do Sul e Sudeste, os teores de Na^+ e Cl^- chegam a 850 e 890 mg.L^{-1} , respectivamente na região vizinha à cúpula sul e encontram-se em torno de 400 mg.L^{-1} na região vizinha à cúpula Norte. Nessa cúpula, os valores de dureza encontram-se em torno de 300 HLD, indicando também acelerado processo de degradação.

Em relação à cúpula Norte (em amarelo), os teores de Na^+ e Cl^- chegam a 250 e 265 mg.L^{-1} , respectivamente, pois há menor influência das correntes do Sul e Sudeste oriundas do oceano e os valores de dureza encontram-se na ordem de 500 HLD, indicando maior coesão das argamassas dessa cúpula. Porém, o acúmulo de cloreto de sódio, mesmo em menor proporção ocasionará degradação da referida cúpula.

Em termos de íons cálcio e sulfato, verificam-se teores em torno de 500 mg.L^{-1} em todas as três cúpulas, principalmente devido à ação de emissões veiculares de SO_x , que se depositou na superfície das cúpulas e ao longo do tempo reagiu com o cálcio presente nas argamassas gerando sulfato de cálcio em boa parte das cúpulas indicando acelerados pontos de degradação.

Figura 10: Resultados de poluentes e dureza em cada cúpula.
