Avaliação do Gnaiss Facoidal Presente na Fachada no 1º Prédio dos Correios no Brasil

Assessment of Facoidal Gneiss Present on the Facade of the 1st Post Office Building in Brazil

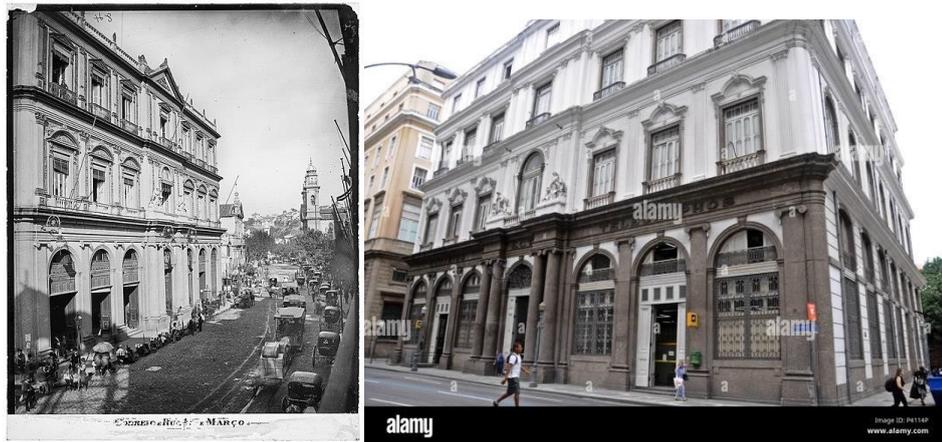
Localizado no centro da cidade do Rio de Janeiro o prédio sofre, atualmente (Figura 1B), intensamente com a poluição local e suas fachadas de gnaisse facoidal vem sofrendo constantes alterações ao longo do tempo e as avaliações efetuadas na pedra buscam a compreensão dos danos ao longo do tempo dessa edificação.

Figura 1A: Prédio dos Correios em 1743. Figura 1B: Prédio dos Correios em 2023.
