AVALIAÇÃO DA DETERIORAÇÃO DAS ROCHAS DO PRÉDIO DO PAÇO IMPERIAL, PRAÇA XV-CENTRO, RIO DE JANEIRO.

Gabriela de Oliveira Avellar

Aluno de Graduação de Geologia, 7º período, UERJ.
Período PIBIC/CETEM: agosto de 2014 a junho de 2015.

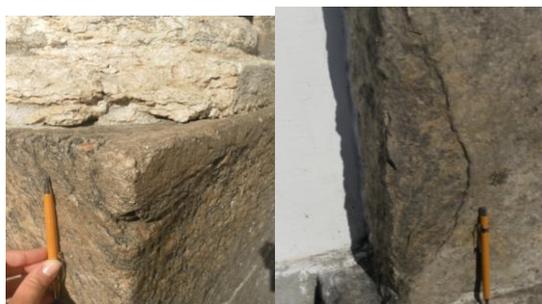
Na etapa de campo, foi observado que algumas formas de danos ocorrem repetidamente, com pequenas variações, em determinados litotipos que compõem a fachada do prédio. As patologias de: crosta negra, fraturamento, manchamento (por pichações, urina, excremento de aves, oxidação, fluxo de líquido ou uso de produtos de limpeza inadequados) e perda de massa, ocorrem amplamente em todos os litotipos existentes no prédio. A última, contudo, apresenta padrões diferenciados de ocorrência, relacionados à presença ou ausência de estruturas das rochas como foliação. Nos portais nos quais foram implantadas peças de calcário, a perda de massa se concentra em locais onde foram introduzidas estruturas pontuais, como ponteiros de ferro. Nessa rocha, a da perda de massa é caracterizada por estruturação irregular, sem indicar um padrão. Já nos litotipos foliados, como os gnaisses facoidais e leptinitos, essa patologia ocorre paralelamente ao plano da foliação, uma vez que este é o principal plano de fraqueza da rocha. Nesses litotipos de gênese metamórfica, a feição é muito similar à de deslocamento.

Figura 1: Exemplos de patologias de deterioração: a primeira apresenta uma perda de massa do calcário (superior) e intervenção inadequada (colagem de quina); a segunda apresenta uma combinação entre deslocamento, perda de massa e crosta negra.

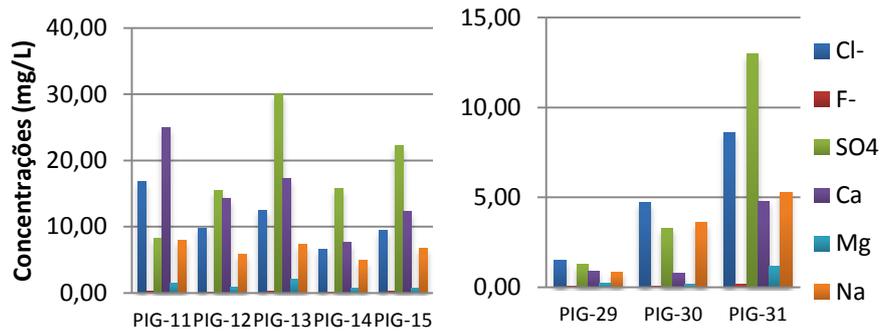
O Gráfico 1, mostra que na fachada voltada para a rua Primeiro de Março, a concentração total de íons coletados foi de 262,73 mg/L, sendo o íon de sulfato o mais presente, seguido pelos íons de cálcio, e de cloreto. O ponto que apresentou maiores teores iônicos foi o PIG-11, cuja composição rochosa é um calcário.

O Gráfico 2 apresenta os dados referentes à fachada voltada para a Praça XV. A soma das concentrações iônicas obtidas pelas três amostras é de 50,53 mg/L. Nesse conjunto de amostras, os elementos que apresentaram maiores concentrações salinas foram sulfato e cloreto. A amostragem dos pontos PIG-29, PIG-30 e PIG-31 foi realizada em pilastras de gnaisse, entretanto, todos os portais desse lado da fachada eram todos compostos por calcário. Um ponto interessante é que todos eles apresentam considerável deterioração.

Gráficos 1 e 2: Concentrações salinas por elemento amostradas em cada ponto, nas fachadas voltadas, respectivamente, para a rua Primeiro de Março e Praça XV.

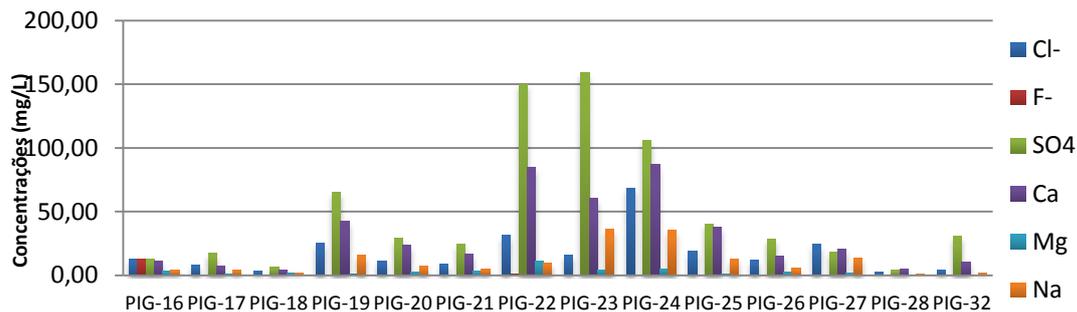
O Gráfico 3 apresenta dados referentes à fachada voltada para a rua da Assembleia. A soma total das concentrações iônicas resultou em 1571,70 mg/L. Desse total, o íon do sulfeto teve a maior representação dentre todos. Dentre os pontos amostrados, aquele que apresentou concentração mais elevada foi o PIG-24 302,34 mg/L, cuja composição rochosa é de calcário.

Gráfico 3: Concentrações salinas por elemento amostradas na fachada voltada para a Rua da Assembleia.

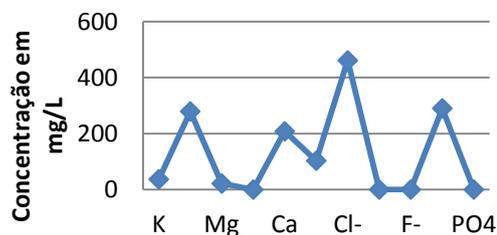
No interior do prédio do Paço Imperial, no pavilhão de exposições Del Rey, foram coletadas amostras sólidas de sais que afloravam por eflorescência na superfície da pilastra degradada, e uma amostra líquida da lavagem da mesma pilastra. A amostra referente à lavagem foi submetida à análise química e apresentou os dados abaixo, descritos no Gráfico 4. Estudando esse gráfico, temos que a soma total das concentrações iônicas tem valor de 1399,32 mg/L. O íon de maior representatividade é o cloreto, seguido de sulfato e o sódio. Além desses três compostos iônicos, outros também alcançaram valores elevados, como o Cálcio, que obteve 208,00 mg/L e o Enxofre, com 103,00 mg/L. Foi possível observar que o processo de eflorescência se limitava apenas às porções compostas por tijolo. Na Figura 3 é possível ver um exemplo da ocorrência desse processo, que foi acompanhado, e verificou-se que a cristalização chegou a ser centimétrica. A amostra de sal sólida coletada da pilastra, também foi submetida a uma análise química (Gráfico 5) que apresentou a soma total das concentrações iônicas medidas é 550,75 mg/L. Dentre os íons analisados, o cloreto foi o que apresentou maior teor.

Figura 2: Pilastra degradada. **Gráfico 4:** Composição química da água que lavou parte da pilastra.

Na pilastra do pavilhão Del Rey, a atual situação se deve à provável combinação de diversos fatores, inclusive históricos e de assentamento de sua construção original. Além da água salina que está aflorando e cristalizando halita no piso do pavilhão, os outros compostos iônicos –sulfato e fosfato –indicam que houve contaminação, provavelmente remanescente da época em que o salão foi usado como armazém pelo Império. Apesar de a rocha dominante ser um gnaiss facoidal (tipicamente resistente), as condições ambientais desse pavilhão são tão extremas que superam a influência das características mineralógicas e texturais da rocha.

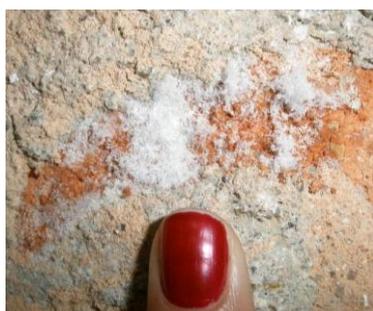
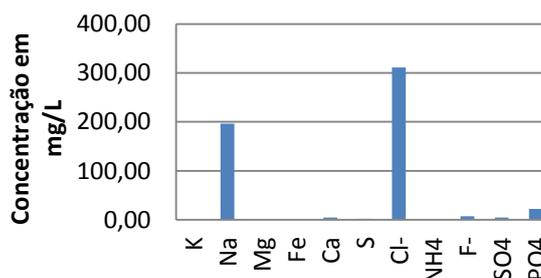
Figura 3: Eflorescência no tijolo do pavilhão Del Rey. **Gráfico 5:** Composição química do sal que cristalizava por eflorescência na pilastra do pavilhão Del Rey.
