BIODETERIORAÇÃO DO MONUMENTO AO CRISTO REDENTOR

BIODETERIORATION OF THE CRISTH THE REDEEMER MONUMENT

Barbara Nunes Santana Tasca

Aluna de Graduação de Ciências Biológicas 5º período, UNIGRANRIO

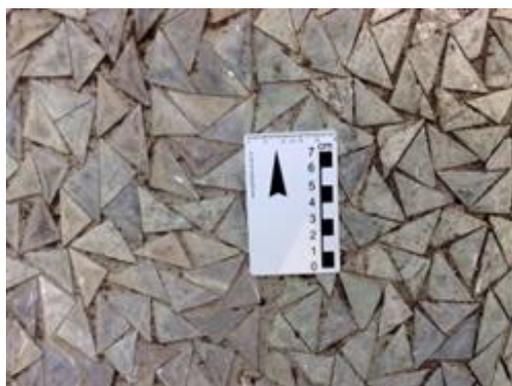
Figura 1: Tesselas que recobrem o monumento do Cristo.

O Cristo Redentor, localizado no Morro do Corcovado, no bairro do Cosme Velho, é um dos cartões postais do mundo e símbolo do Rio de Janeiro. Construído em 1931, o monumento é a terceira maior estátua de Cristo existente, com 38m de altura, incluindo seu pedestal, e é feito de concreto armado coberto por peças triangulares de pedra-sabão, chamadas de tesselas, apresentadas na Figura 1.

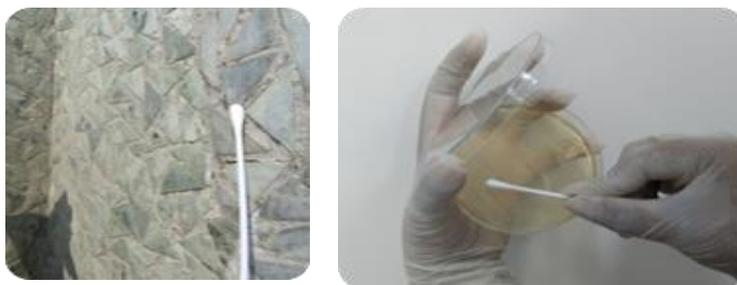
Figura 2: Coleta microbiológica.

A coleta microbiológica foi realizada no ombro direito e em pontos escolhidos visualmente localizados nas partes, anterior, posterior, laterais (esquerda e direita), em uma altura de aproximadamente 1,20m da base onde o monumento se encontra. Na parte interna, coletou-se material na porta no lado direito e em manchas encontradas no segundo andar. Para a coleta microbiológica utilizou-se *swab* estéril e placas contendo meio Batata Dextrose Agar (BDA), propício para o crescimento de fungos. Foi feita a coleta por meio do esfregão do *swab* no ponto escolhido, assim como a transferência deste material para a placa contendo o meio de cultura.

As placas foram mantidas em estufa a 30°C durante 5 dias para crescimento microbiano. Após esse primeiro crescimento, foram identificados visualmente os diferentes morfotipos presentes em cada placa para dar início ao processo de isolamento das espécies. O isolamento foi feito em tubos contendo meio Extrato de Malte, que é próprio para o crescimento de leveduras e bolores, e em placas com meio BDA para os fungos, conforme já explicado. Depois de isolados, foram utilizadas as técnicas de cultura em lâmina e ponto de inóculo, sendo ambas empregadas para melhor visualização das estruturas das colônias e para facilitar uma posterior identificação das espécies.

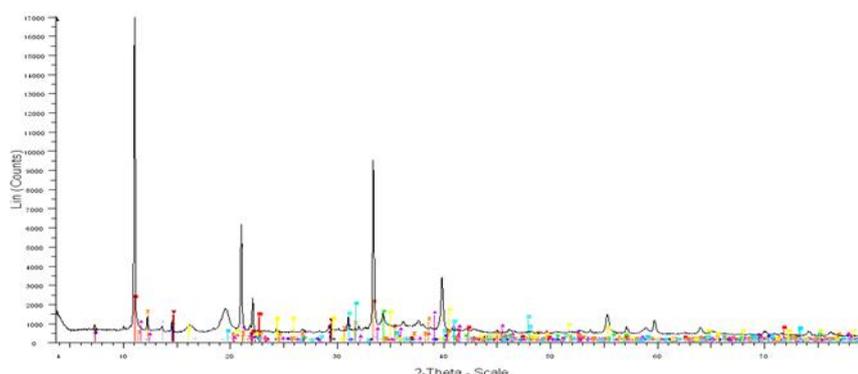
Figura 3: Composição mineralógica das tesselas.

Na Tabela 1, estão apresentados os resultados da composição química das tesselas, que apresentam teores de sílica de cerca de 60% e magnésio de 26%, provavelmente associados à estrutura do talco, predominante nesse tipo de rocha. Na Figura 3, observa-se o difratograma das tesselas no qual é possível verificar picos predominantes do talco, corroborando os resultados anteriores.

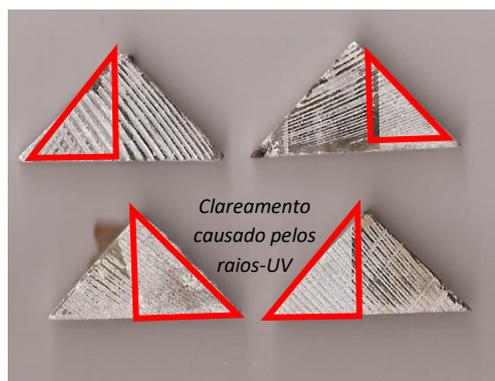
Figura 4: Alteração cromática das tesselas após ação de raios-UV.

As amostras submetidas à ação dos agentes intempéricos (SO₂, névoa salina e raios-UV) que foram adquiridas da pedreira Santa Rita em Ouro Preto-MG, apresentavam valores de porosidade de 0,80% e absorção de água de 0,30%, em conformidade com os estabelecidos pela literatura. Após a ação desses agentes intempéricos, nenhuma tessela apresentou variação desses valores de porosidade e absorção, indicando não serem esses os agentes causadores da degradação das rochas no monumento. Apenas as rochas submetidas aos raios-UV apresentaram alterações cromáticas como indicado na Figura 4.

Corpos de prova de pedra sabão, nas mesmas dimensões das tesselas (3,0cm x 3,0 cm x 3,5 cm e 0,5 cm de espessura), foram submetidos em câmaras que simulam o intemperismo acelerado de névoa salina (ABNT 8094/83), raios-UV (ASTM G53) e SO₂ (ABNT/ NBR 8096/83). Após os ensaios, são verificadas alterações cromáticas, porosidade e absorção de água.
