Rochas e Minerais Industriais

Caracterização tecnológica do lioz da fachada do real gabinete português de leitura do Rio de Janeiro

Roberto Carlos da Conceição Ribeiro

2018

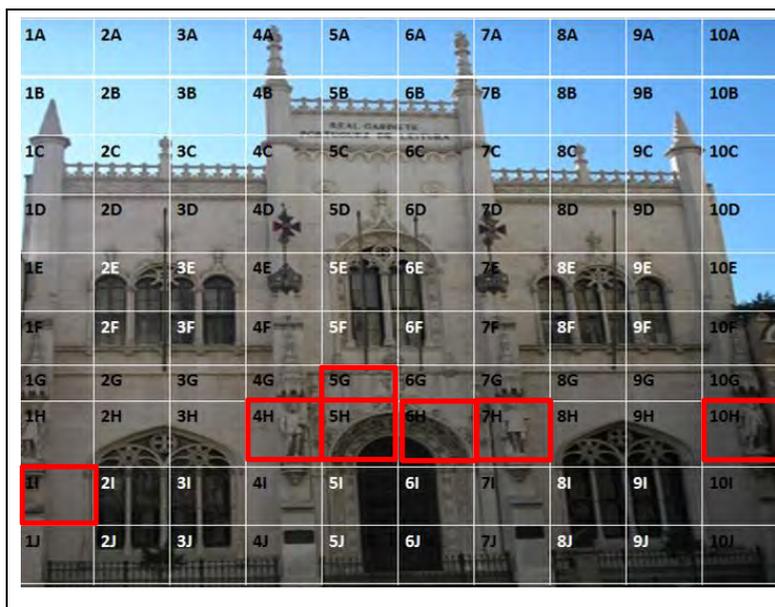
Figura 8. Visualização da fachada principal do Real Gabinete Português de Leitura.

A Figura 8 apresenta a foto da fachada principal onde são indicados os quadrantes onde foram realizadas as medições e coletas de dados.

Foram avaliadas as rochas existentes nas seguintes quadriculas: 1I, 4H, 5G, 5H, 6H, 7H e 10H*.

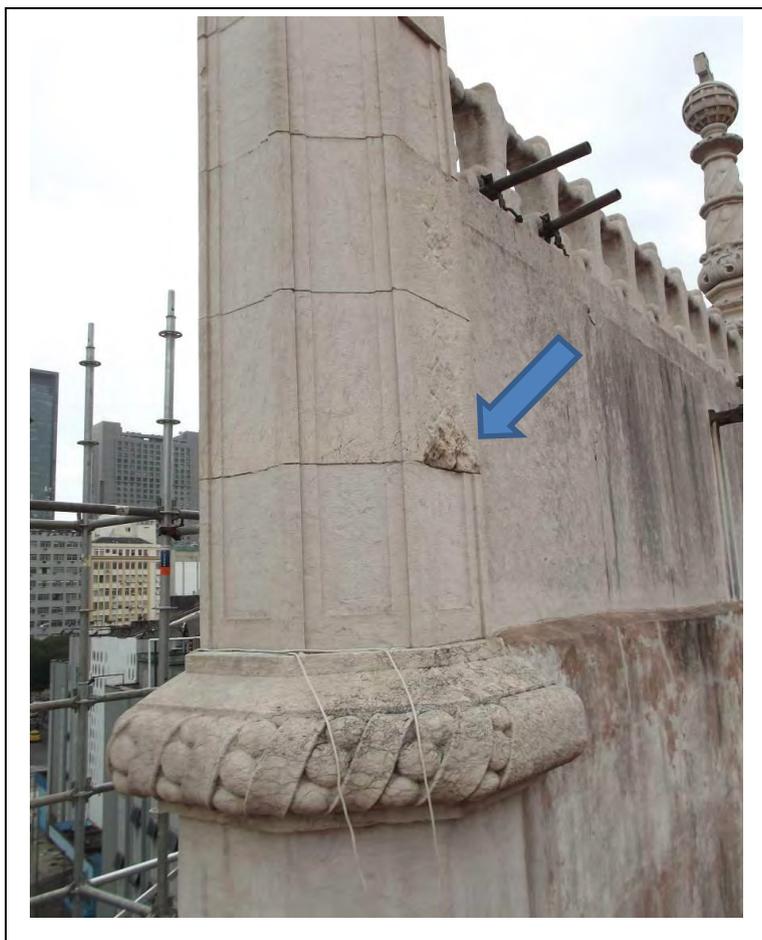
Figura 9. Localização do fragmento de rocha avaliado.

Para determinação dos elementos químicos presentes nas amostras de rochas e argamassas realizou-se a técnica de fluorescência de raios-X (FRX) e para determinação dos compostos mineralógicos utilizou-se a técnica de difração de raios-X (DRX) de uma amostra de rocha retirada na parte de trás do prédio como indica a Figura 9.

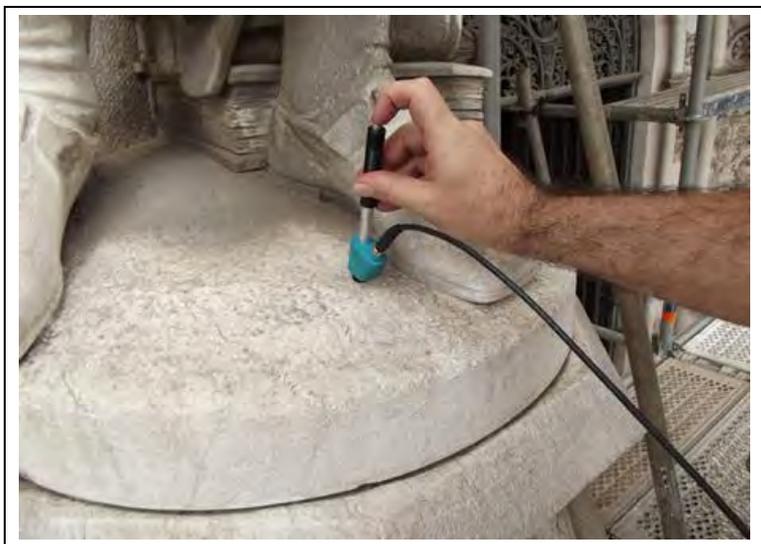
Figura 11. Determinação do ensaio de dureza.

Para determinação da dureza das rochas utilizou-se um equipamento portátil da marca *Equotip*. O princípio de dureza é baseado no método dinâmico (rebote) e se adequa melhor para

testes "*in situ*" de peças instaladas. O ensaio consiste em aproximar o esclerômetro da rocha que se vai avaliar, realiza-se o impacto, obtendo-se o valor da dureza (Figura 11).

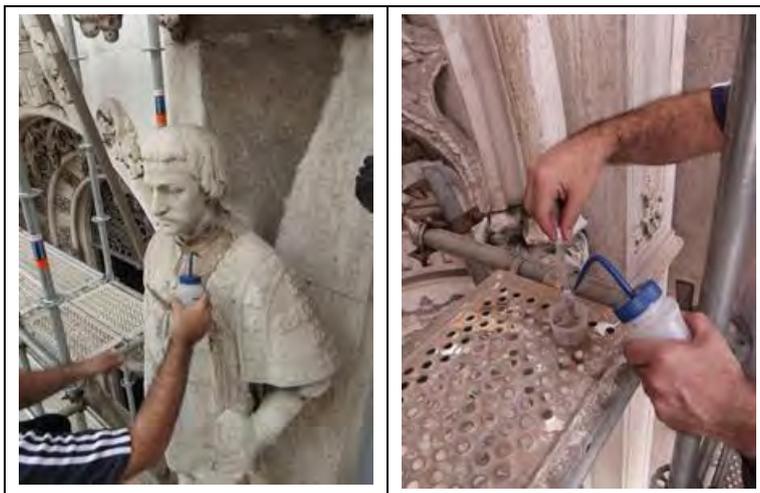
Figura 12. Realização de lavagem com água deionizada.

Algumas superfícies das rochas de janelas e balcões foram lavadas com água deionizada e esfregadas com escova de cerdas macias para recolhimento da água de lavagem (Figura 12). Foram coletadas amostras de pontos com sujidade negra e em pontos com suspeita de deposições salinas. As águas foram então armazenadas em potes de polipropileno estéril e avaliadas por meio de absorção atômica de chama e cromatografia iônica.

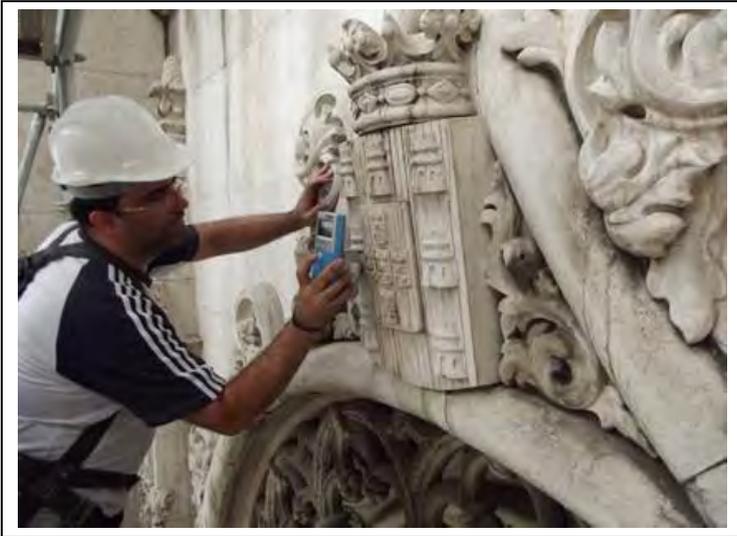
Figura 13. Determinação *in situ* dos parâmetros colorimétricos.

A determinação média da coloração foi realizada nas rochas da fachada um colorímetro da marca *Technidyne Color Touch 2 Model ISSO* para determinação dos valores nos eixos a, b e L (Figura 13).

Pode-se verificar que as rochas apresentam um padrão da tonalidade clara, visto que os valores de **L** são superiores a 50. Observam-se apenas dois valores inferiores a 50 onde a medição foi realizada em cima da crosta negra. Os demais parâmetros, **a** e **b**, apresentaram-se no quadrante positivo, indicando as colorações vermelha e amarela, respectivamente, caracterizando a rocha como laranja ou rosa claro. Os pontos que apresentaram valores de **a** negativos, caracterizando a cor verde, estão relacionados com regiões de sujidades e não representam a coloração da rocha e sim da alteração cromática que causam na rocha.

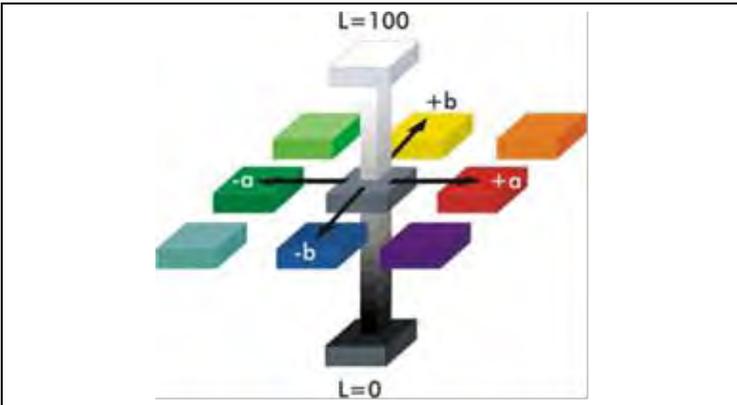
Os resultados de coloração devem ser interpretados segundo a distribuição espacial das cores como indicado na Figura 14 (JUDD, 1931). Com base nessa Figura, verifica-se que os materiais apresentam três valores dispostos nos eixos a, b e L. O eixo **a** indica a variação de cor do verde (-a) ao vermelho (+a), o eixo **b** indica a variação de cor do azul (-b) ao amarelo (+b), e o eixo **L** indica a variação do branco (100) ao preto (0).

Figura 14. Determinação espacial de cores, nos eixos a, b e L.

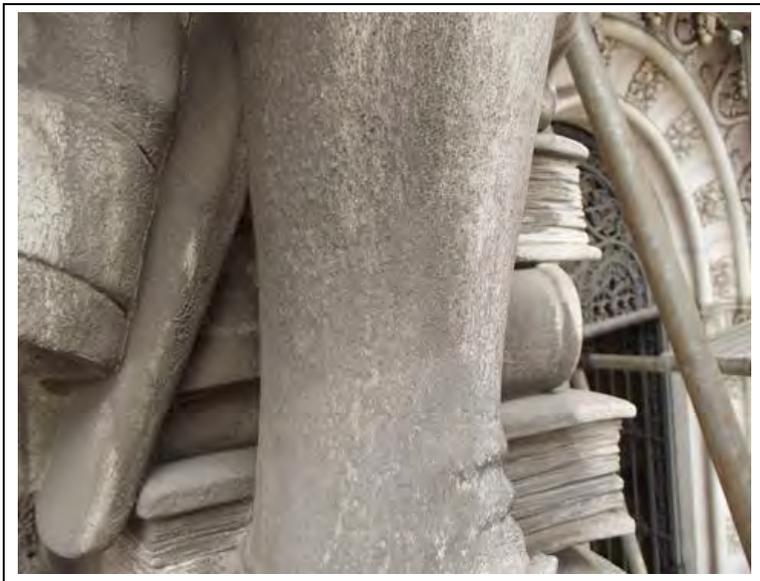
De uma maneira geral as rochas apresentam-se em bom estado de conservação, sem se observar perdas de massa ou rachaduras em grandes proporções (Figuras 15 a 21). Observam-se apenas algumas trincas, presença de crosta negra, alteração causada pela oxidação do ferro e propagação microbiológica.

Figura 15. Crosta negra, identificado pela tonalidade mais escura que a rocha apresenta comparativamente aos locais onde esta crosta não se desenvolve.

Observou-se a formação de crosta negra em alguns pontos, os mesmos foram caracterizados em sua maior parte por enxofre e cálcio, caracterizando a presença de gipsita.

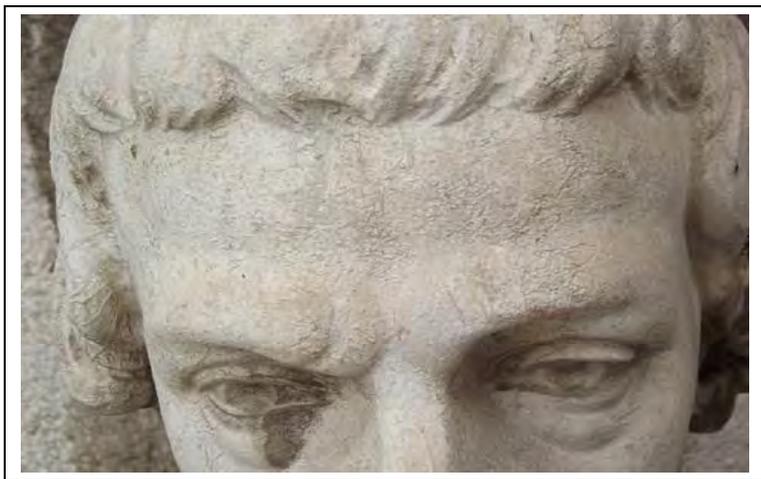
Figura 16. Alteração mineral (formação de gipso) na superfície da rocha.

A presença de gesso nos DRXs pode provir de poluentes das atmosferas urbanas, como enxofre emitido pelos automóveis, que ao entrar em contato com o cálcio da rocha ou da argamassa, acabam em gerar o sulfato de cálcio. Casos similares foram relatados por Delgado-Rodrigues, 1996, que observou a deterioração de gnaisses por deslocamento estaria relacionada à cristalização de gesso nas camadas mais externas da rocha.

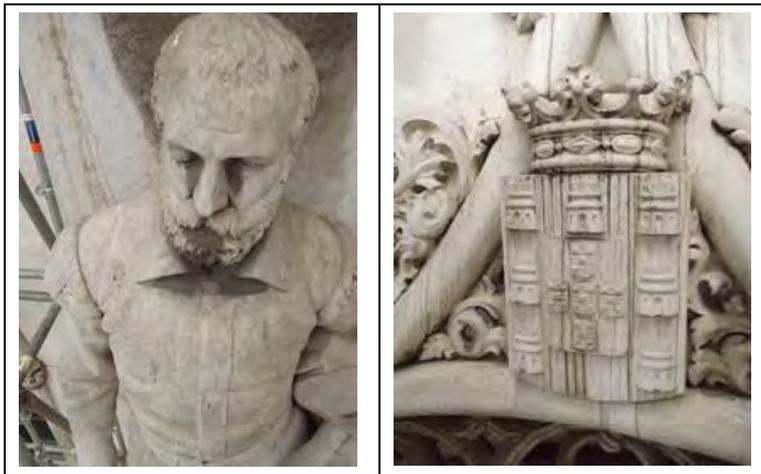
Figura 17. Crosta negra (à esquerda) e manchamentos (à direita).

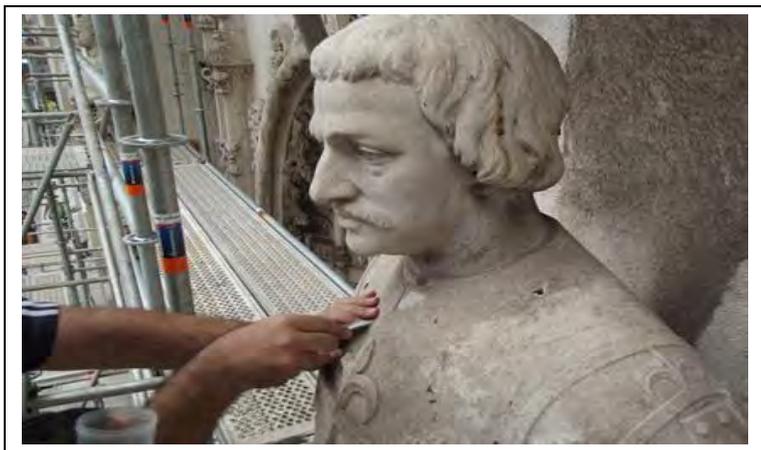
Figura 18. Desfragmentação e fezes de animais.

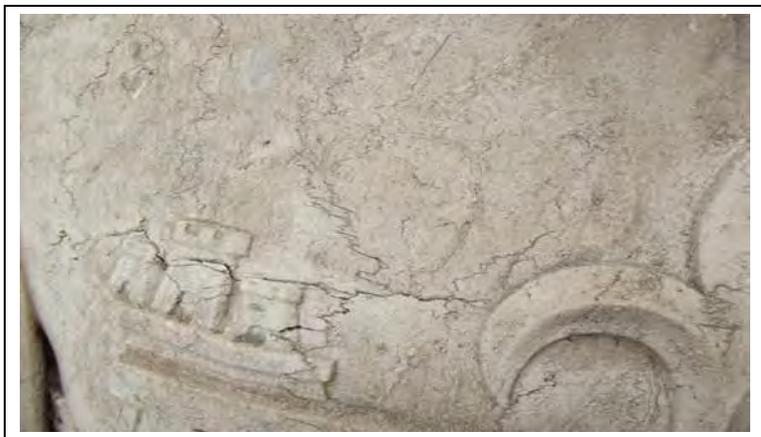
Figura 19. Fissuras originadas pela abertura ao longo dos planos estilólíticos que se desenvolvem, sub-paralelamente ao bandado sedimentar, durante e após a diagénese da rocha. A existência destes planos de anisotropia é uma das características das diferentes variedades de Lioz.

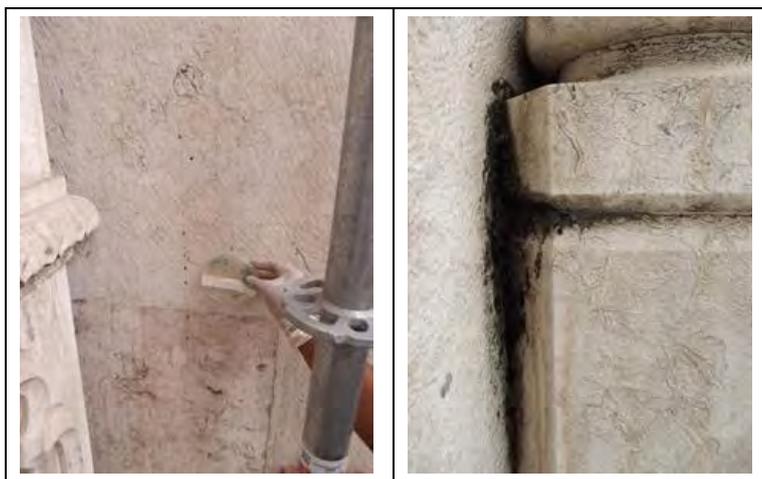
Figura 20. Propagação microbiológica.

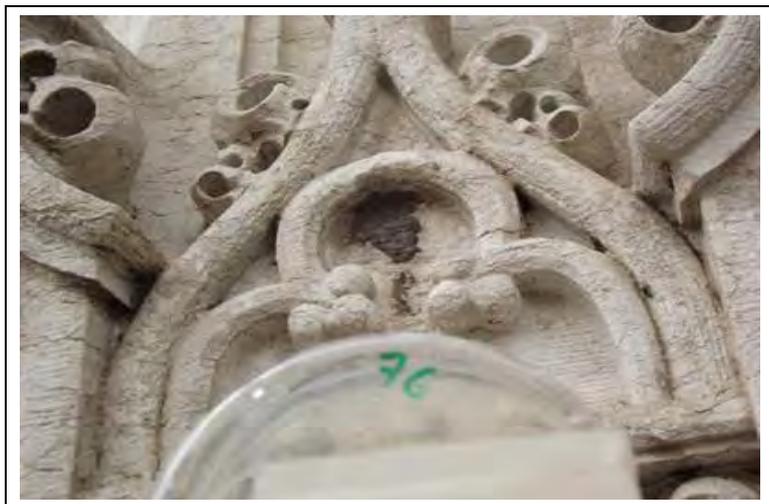
Figura 21. Propagação Microbiológica.

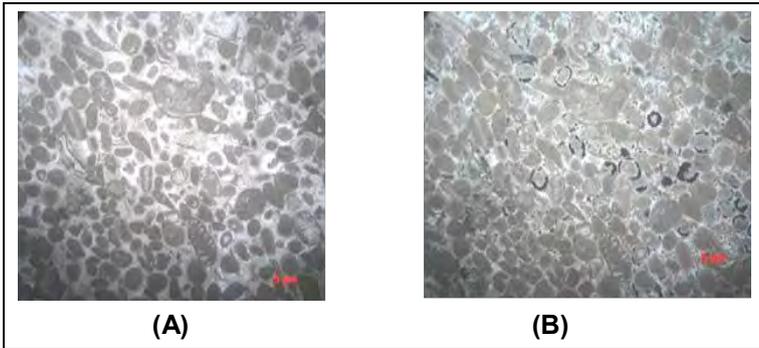
Rocha sedimentar carbonática matriz suportada de formas e tamanhos variados. É possível observar a estrutura sedimentar com os grãos levemente alinhados. A matriz é micrítica, predominantemente carbonática, com algumas porções esparíticaneofornadas. De modo geral, na lâmina delgada elaborada para análise, as superfícies estilolíticas estão presentes, são subparalelas ao bandado sedimentar e estão associadas à microfissuras, evidentes na Figura 22.

Os efeitos mais marcantes da diagênese observados nas lâminas analisadas são a dissolução e o neomorfismo nos grãos (Figuras 22 e 23).

Figura 22. Fotomicrografia apresentando a textura geral da rocha. A: Luz natural; B: Nicóis cruzados.

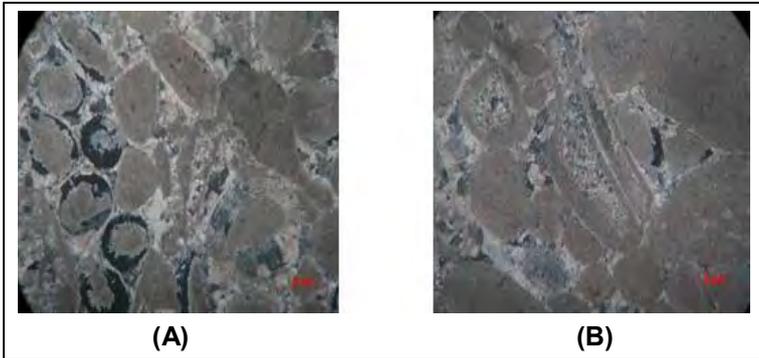
Figura 23. Fotomicrografia apresentando A: Porosidade intercrystalina e dissolução das bordas de grãos (Nicóis cruzados); B: Recristalização da calcita com forte cor de interferência (Nicóis cruzados).

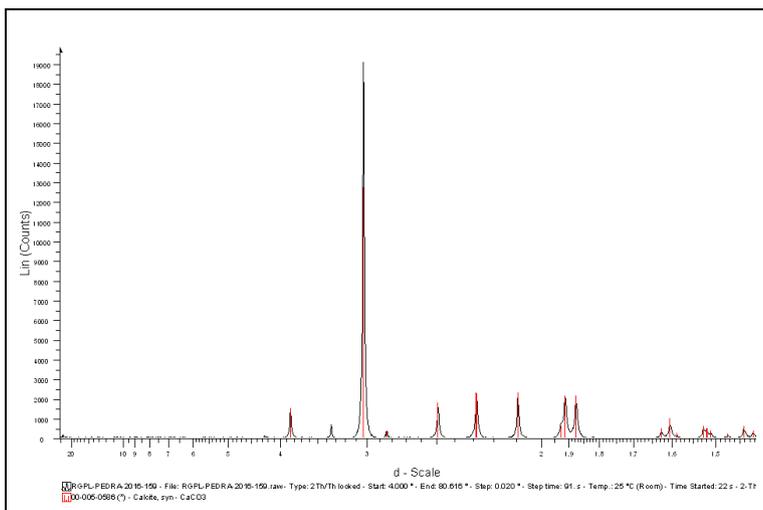
No que tange à rocha (Figura 24), observam-se exclusivamente picos do mineral calcita corroborando as observações petrográficas. Não foram observados minerais acessórios, ou até mesmo minerais que pudessem ter sido formados por ação de alterações. Tais resultados confirmam a integridade da rocha avaliada.

Figura 24. Difratograma da amostra de rocha evidenciando que é quase exclusivamente constituída por calcita.

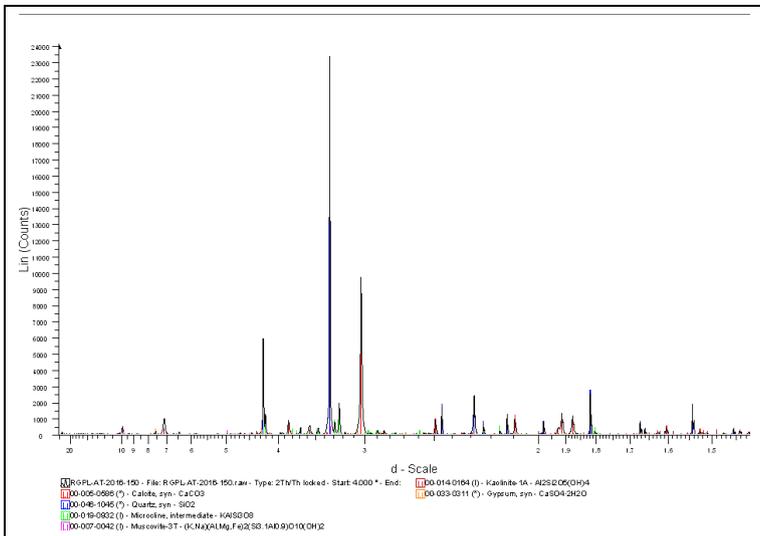
No que diz respeito à argamassa, o difratograma da Figura 25 indica a presença de calcita e quartzo, minerais representantes da cal e areia que constituem a argamassa. Observam-se ainda minerais como caulinita, muscovita e microclínio.

Figura 25. Difratograma da amostra de argamassa evidenciado a presença de quartzo, caulinita, muscovita, para além do pico com maior expressão referente à calcita.

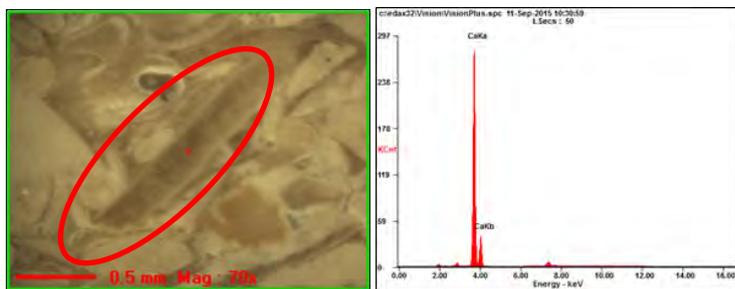
Na Figura 26 observa-se a imagem, com aumento de 70 vezes, da amostra de rocha, onde se pode verificar a matriz típica de uma calcita. Aproximou-se a imagem justamente em um ponto onde se observa alguns grãos com morfologia mais pontiaguda (Indicado na Figura 26), a fim de se verificar a presença de algum material que não fizesse parte da assembleia típica do lioz, porém trata-se realmente de uma matriz exclusiva de calcita.

Figura 26. Imagem do lioz (aumento de 70 vezes) e seu espectro.

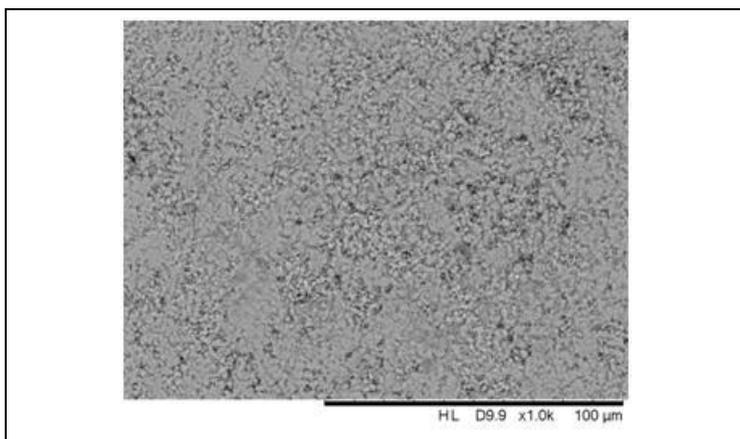
Na Figura 27 apresenta uma visão panorâmica da rocha, com aumento de 500x. Nota-se que também como na microscopia não há evidência de microfraturas ou microfissuras na rocha, que pode ser um facilitador para ação de agentes intempéricos. Nesta imagem foi analisado por EDS um ponto de tom de cinza diferente. O ponto representado pela Figura 28 é o maior cristal do campo, que é a calcita, corroborando os resultados anteriores.

Figura 27. Imagem adquirida a partir do MEV aspecto do lioz.

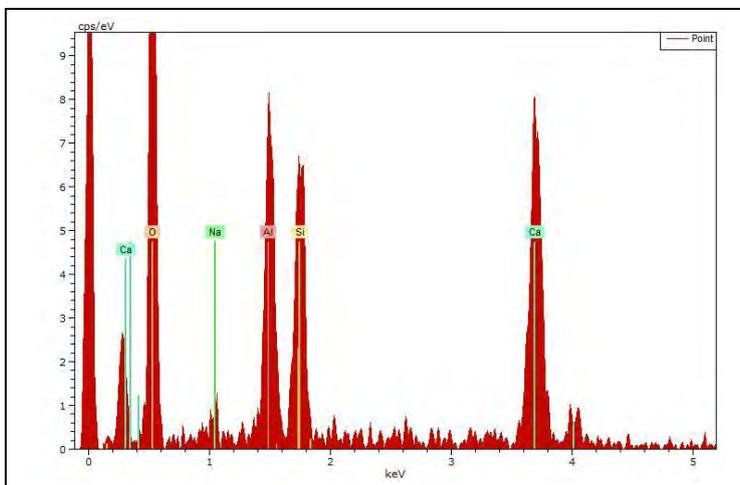
Figura 28. Resultado do EDS para o ponto selecionado.

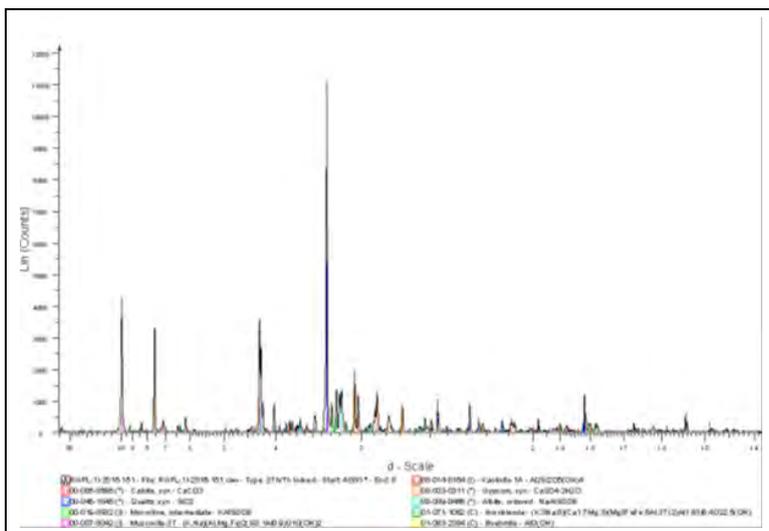
As Figuras 29 a 32 indicam a composição mineralógica das sujidades recolhidas diretamente da fachada utilizando-se escova de cerdas macias. Em todas as amostras verifica-se a presença de gipso, possivelmente relacionado com a alteração da calcita em presença do enxofre emitido pelos veículos, alterando a composição mineral do lioz de carbonato de cálcio (calcita) para sulfato de cálcio (gipso). Além disso, verificam-se quartzo, microclínio, muscovita e caulinita, que correspondem a acúmulos de areia e argila, possivelmente relacionados com a degradação da argamassa ou até mesmo depósitos de sujidades trazidas pelo vento (pelo menos o feldspato tem mesmo de ser externo à rocha uma vez que não é conhecido na sua composição - <http://rop.Ineg.pt/rop/FormTipo.php>). Observa-se também a presença de calcita em todas as amostras, possivelmente associada à degradação da rocha ou da argamassa.

Em alguns pontos específicos, verificam-se acúmulos de boehmita, que é um hidróxido de alumínio; hornoblenda (silicatos de cálcio, magnésio, sódio ou titânio) e albita (feldspato $\text{NaAlSi}_3\text{O}_8$). Nenhum dos quais é conhecido na composição do lioz.

Figura 29. DRX sujidade no ponto 11.

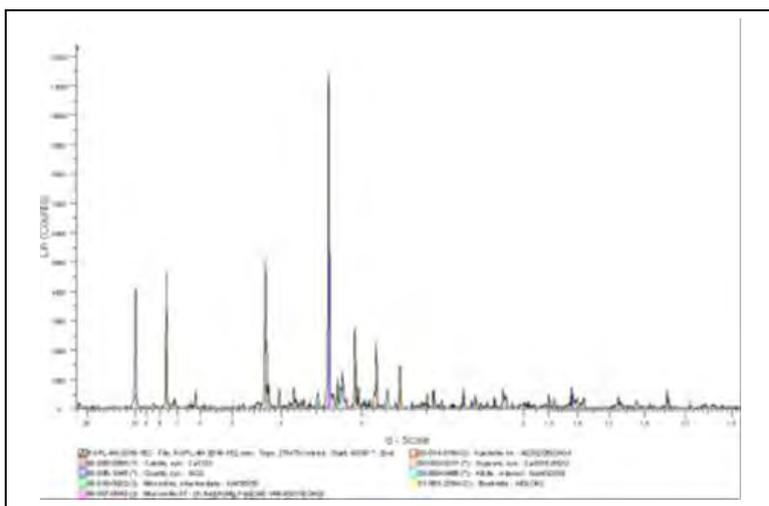
Figura 30. DRX sujidade no ponto 4H.
