Estudo do material pétreo da escada principal do Museu de Astronomia para orientação ao restauro

STA - 128

Engenheira Geóloga, D.Sc., Pesquisadora Contratada do
CETEM/MCTI.

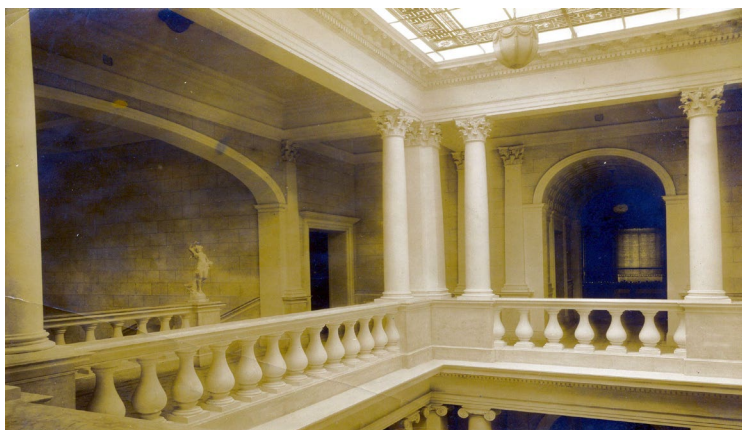
Figura 8. Detalhes internos-Edifício Sede, 1921.

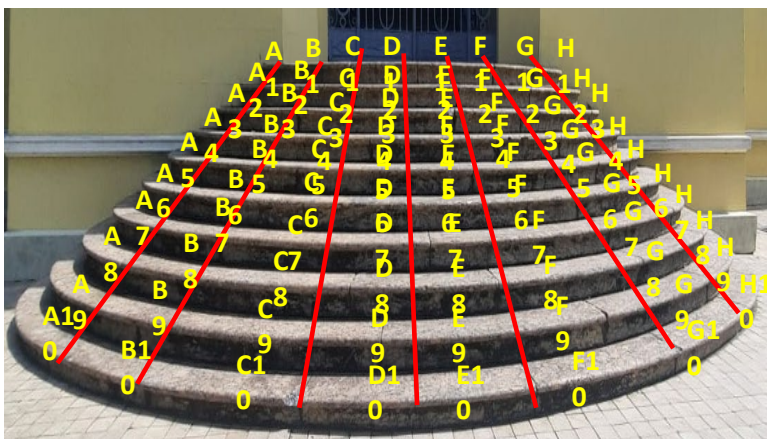
As atividades de pesquisa na escadaria (Figura 13) se iniciaram em vista de um dano ocorrido na mesma após uma exposição no Mast após o desmonte das tendas (Figura 14), com perda volumétrica de material como indicado na Figura 15. A escadaria foi dividida em quadrantes para facilitação da identificação das amostras.

Figura 13. Pontos de avaliação da escadaria em estudo.

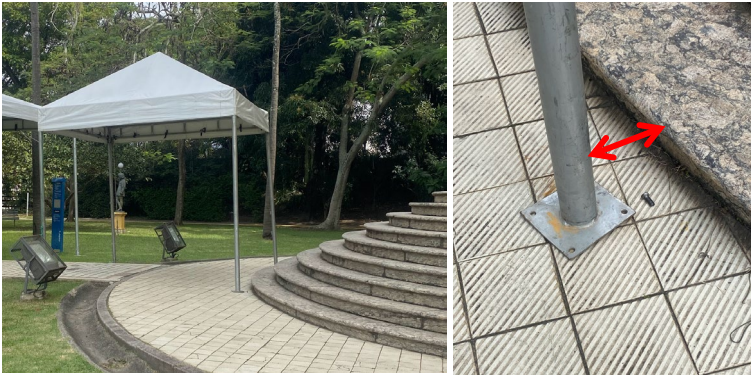
Figuras 14. Tendas montadas próximas à escada, sem nenhuma proteção.

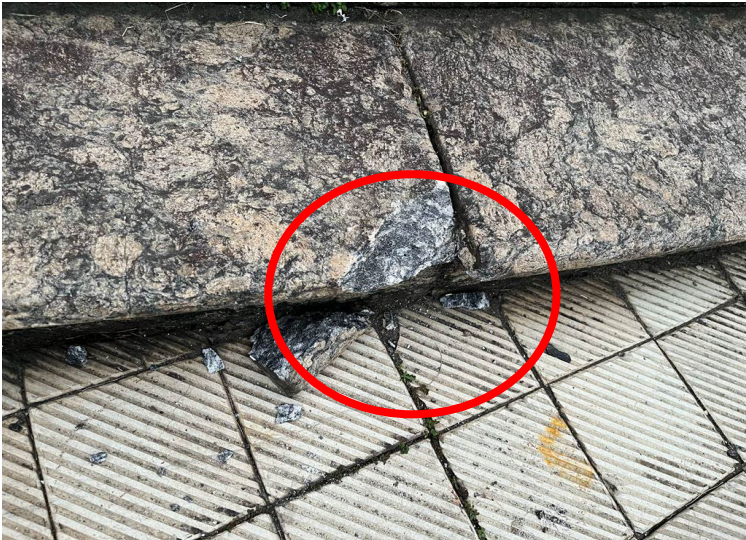
Figuras 15. Fotografia feita após a desmontagem sem cuidados da tenda que resultou no dano ao degrau.

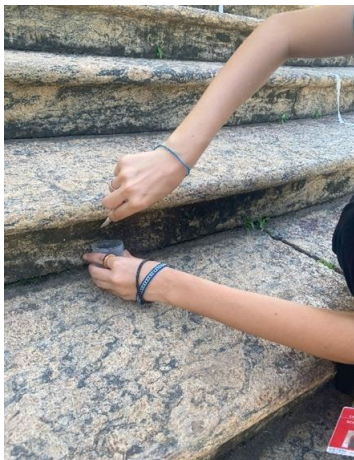
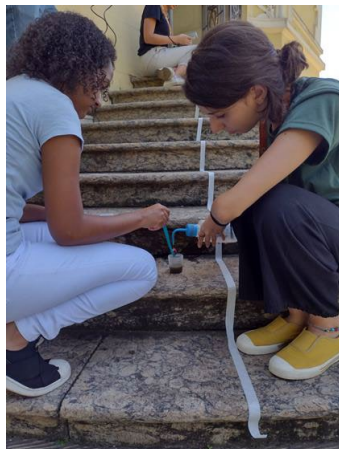
Com auxílio de águas destiladas e escovas de cerdas macias foram coletadas amostras de sujidades depositadas na escadaria, bem como de crostas negras com auxílio de espátulas como indicado

na Figura 16A, sendo as águas sujas encaminhadas pra avaliação em ICP-Plasma e absorção de água para determinação de teores de sódio, cloreto e enxofre, principalmente (Figura 16B).

Figura 16A. Coleta de sujidades.

Figura 16B. Potes com as sujidades.

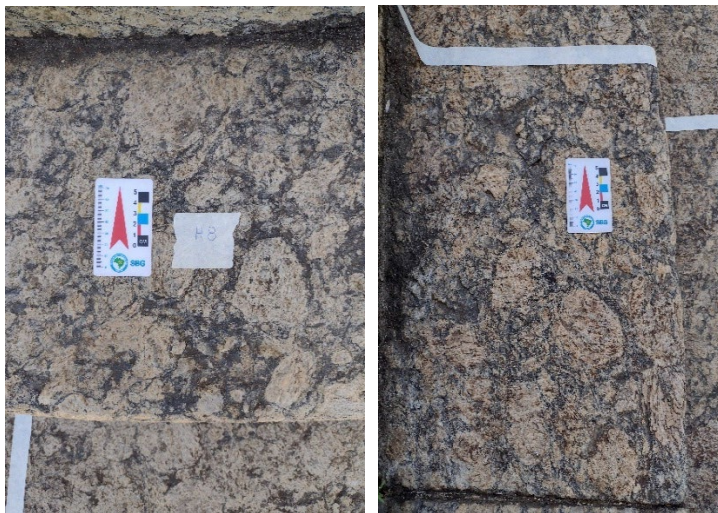
Figuras 17 e 18. Aspectos do gnaisse facoidal na escada. A figura da esquerda tem baixo tráfego, enquanto a da direita é central.

Na escada observa-se que a rocha a olho nu e com lupa, e apresenta os minerais feldspatos (rosados e grandes), biotita e quartzo, além de granada em algumas partes.

Na Figura 18 pode-se observar que os degraus mais usados são mais erodidos, e por isso acumulam mais sujidades, deixando-os mais escuros.

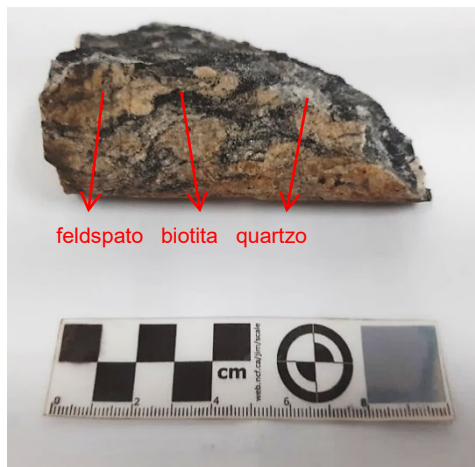
Na Figura 19 podem-se ver os minerais em um pedaço da escada que quebrou recentemente, e que foi cedido para o estudo. Ele será devolvido para recolocação durante o restauro.

Figura 19. Pedaço da rocha da escada com minerais identificados.

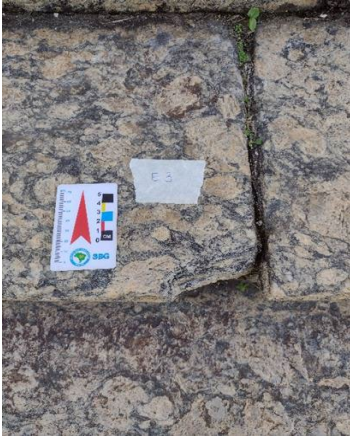
Os problemas verificados se referem a problemas gerados pelo desgaste normal de rochas, tais como: erosão, danos de origem mecânica, como quebras de quinas e bordas (Figura 23), sujidades e crostas negras concentradas nos rejuntas e na parte dos espelhos protegidos pela borda do ladrilho (Figura 24), fraturas e manchas de oxidação (Figura 25), perda de rejunte e peça colada com material espúrio (Figura 26), colonização biológica e presença de plantas (Figura 27), e alguns grandes cristais de feldspato quebrados e desgastados pelo impacto dos passos nos degraus (Figura 28).

Figura 23. Quebra mecânica da quina do degrau.

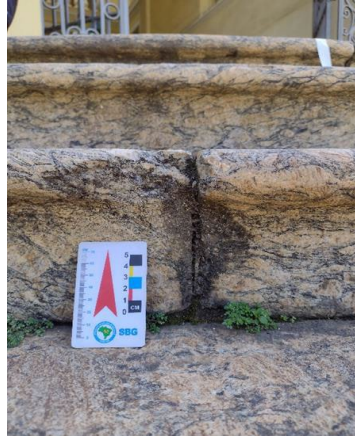
Figura 24. Sujidades, crostas negras e crescimento de plantas.

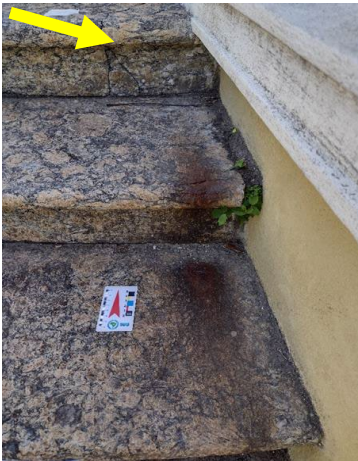
Figura 25. Fratura (seta amarela) e manchas de oxidação.

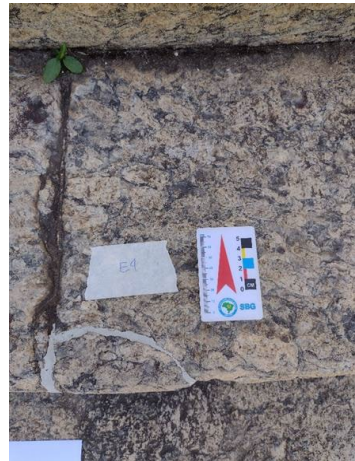
Figura 26. Peça colada com material espúrio.

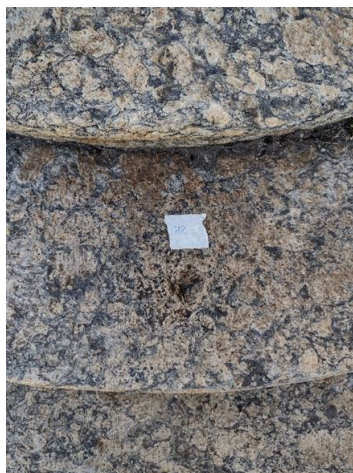
Figura 28. Cristais de feldspato quebrados e desgastados pelo impacto dos passos nos degraus.

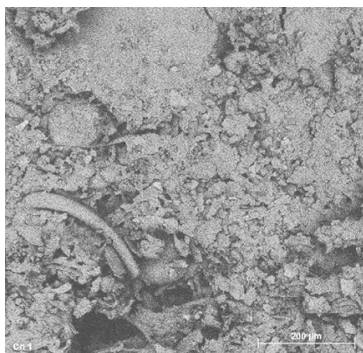
**Figura 31A.** MEV da amostra E 5-6.

**Figura 31B.** MEV da amostra E 5-6.

Elementos	Mas Norm. (%)
Oxigênio	34,75445169
Alumínio	13,64054081
Silício	30,04036544
Ferro	14,4298812
Magnésio	1,774876735
Enxofre	1,042319234
Titânio	2,916403971
Fósforo	0,771671564
Sódio	0,629489364
	100
