**Recomposição de escultura
em mármore presente no
Cemitério do Catumbi – RJ
por meio de impressão 3D**

STA - 131

O presente trabalho teve como objetivo realizar a reintegração volumétrica de uma asa em uma estátua pétrea de anjo localizada no Cemitério da Ordem Terceira de São Francisco de Paula, no bairro do Catumbi, RJ, por meio de impressão 3D.

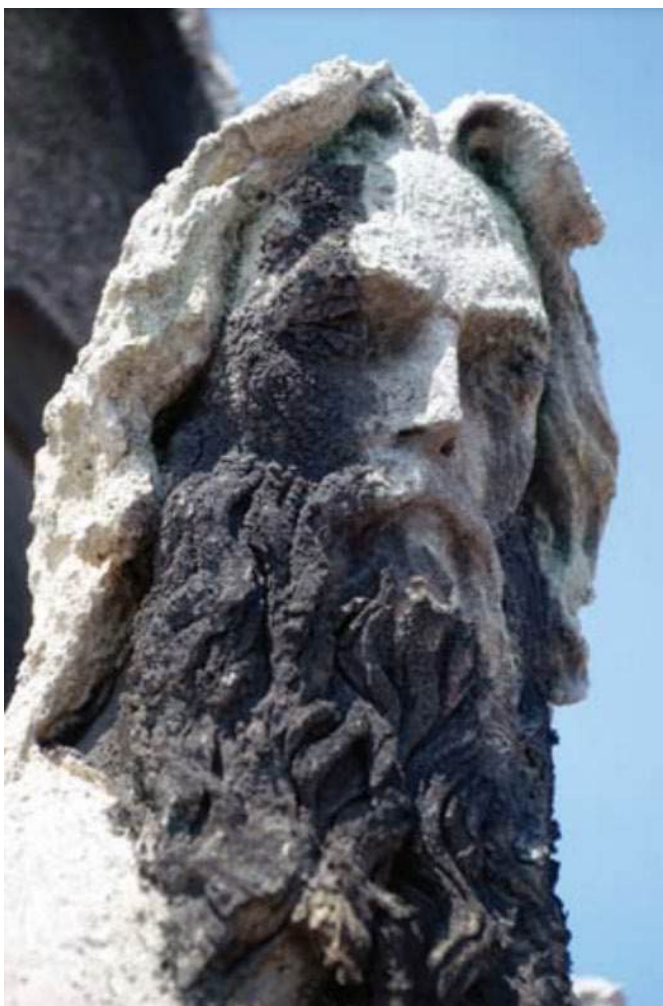
Pela constante exposição ao tempo, o intemperismo é um mal que cerca diversas esculturas, visto que as mesmas muitas vezes localizam-se a céu aberto, sem qualquer proteção dos danos causados pelas ocorrências ambientais e pela poluição. O Glossário Ilustrado das Formas de Deterioração em Rochas publicado pelo Conselho Internacional de Monumentos e Sítios (ICOMOS) apresenta uma visão geral das formas de degradação comumente encontradas. Dentre estas, algumas das mais vistas no âmbito da restauração de monumentos pétreos são: Eflorescência, causada pelo acúmulo de cristais de sal, alterações colorimétricas, podendo ser causadas pelo depósito de sujidade ou de altas concentrações de substâncias poluentes em locais onde o tráfego se dá mais movimentado, crostas negras, que se dão pela formação de uma camada de gesso (cristais de gipsita) graças a interação química do enxofre com materiais pétreos que apresentem carbonato, resultando em alterações que podem comprometer desde a instância estética da obra até sua estrutura.

Figura 6. Obra apresentando crosta negra na Catedral de Namburg, Alemanha. Imagem retirada de: Illustrated Glossary on Stone Deterioration Patterns, ICOMOS, 2008, p.43.

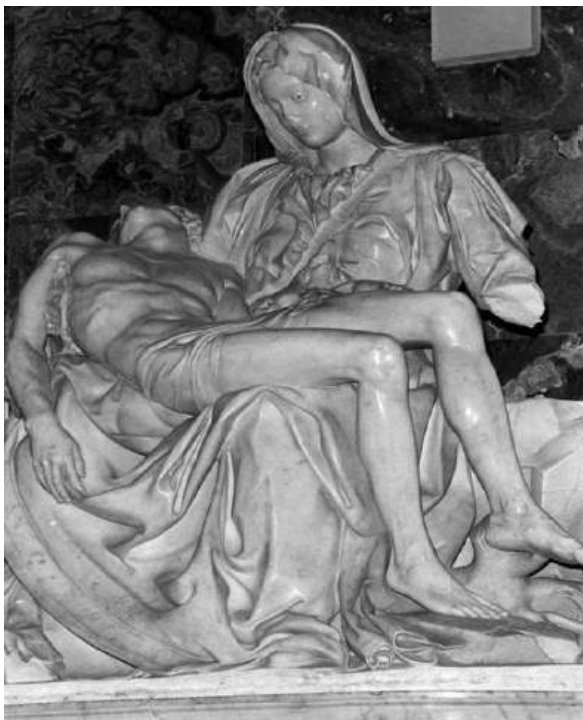
Já os danos causados pelas ações humanas consistem desde métodos inapropriados de limpeza em técnicas como o emplastro, que podem causar de manchamentos, alterações colorimétricas até a perfuração da superfície das rochas (LACERDA e RIBEIRO, 2016), choques mecânicos acarretados por transeuntes ou no deslocamento de obras e atrelado, a isso observa-se ainda o roubo de peças metálicas para a venda, gerando danos na parte pétreo dos monumentos, muitas vezes gerando perda de partes indispensáveis para a iconografia das obras.

Figura 7. *Pietà*, escultura de Michelangelo após ser vandalizada com 15 golpes de marreta, Basílica de São Pedro em Roma. Imagem retirada de: L'Arte e Arquitetura.

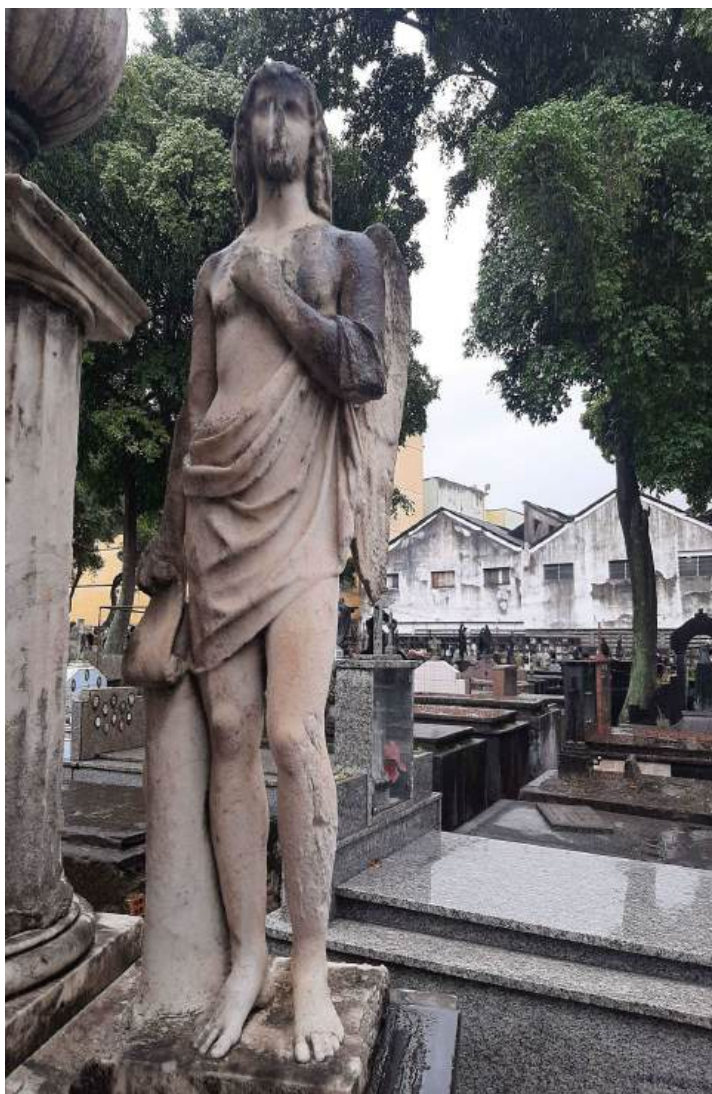
Trata-se de uma estatueta representando a imagem de um anjo, presente no cemitério do Catumbi apresentando acelerado processo de degradação como pode ser observado na Figura 8A. Ademais, como discutido anteriormente, graças à ação humana observa-se a perda parcial de uma das asas da obra (Figura 8B).

Figura 8A. Escultura de anjo localizada no Cemitério do Catumbi.

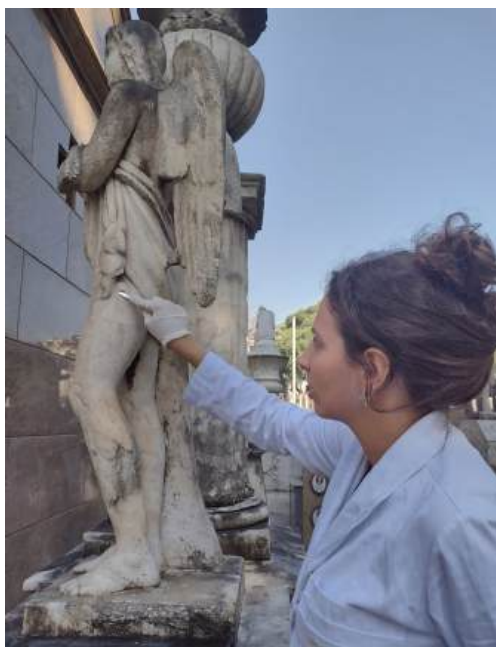
Realizaram-se ensaios organolépticos, que consistiram na inspeção visual da escultura a olho nu para a determinação dos danos com base no Glossário ICOMOS, o que possibilitou uma visão geral dos agentes responsáveis pela deterioração da obra, e em conjunto com a ficha de identificação foi a base para a análise da viabilidade das escolhas de restauração.

Figura 9. Levantamento de dados para realização do mapeamento de danos.

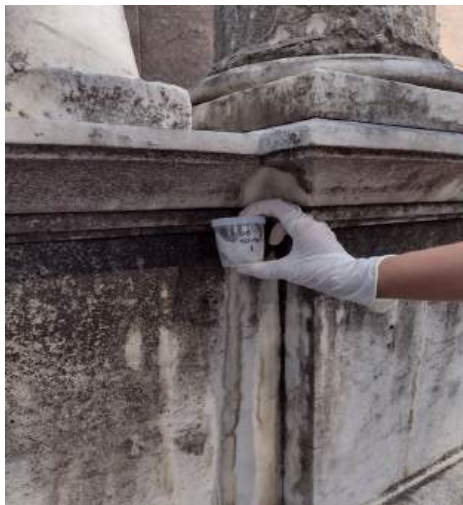
Para avaliação microbiológica foram realizados esfregaços utilizando-se *swab* estéril em toda a escultura sendo encaminhado para o Laboratório de Fungos Filamentosos da Fiocruz – RJ. Para cada ponto coletado, o material foi inoculado em placa contendo meio TSB e/ou meio BDA, em duplicatas. O meio TSB (caldo de triptona de soja) é um meio altamente nutritivo e versátil, normalmente utilizado para crescimento de bactérias. Já o meio BDA (Batata Dextrose Agar) é o meio comumente empregado para a cultura de fungos.

Figura 10. Indicação de local de coleta de amostras microbiológicas.

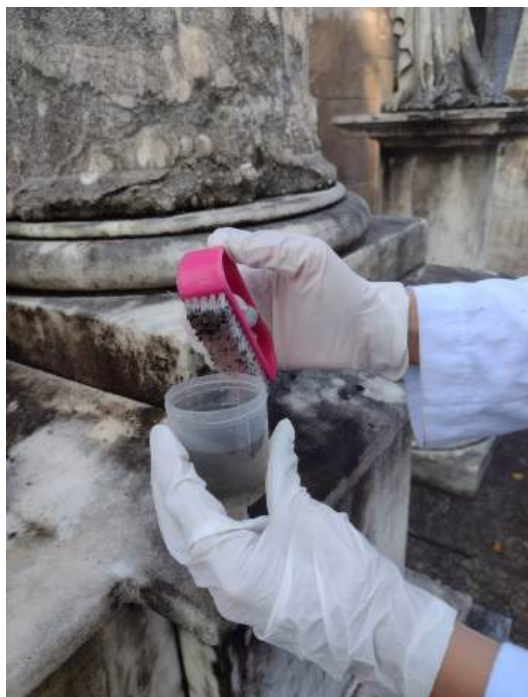
A realização do ensaio se deu com água destilada e escovas de cerdas macias (Figura 11A). Esse material foi decantado e,

Figura 11A. Realização da coleta de água de lavagem.

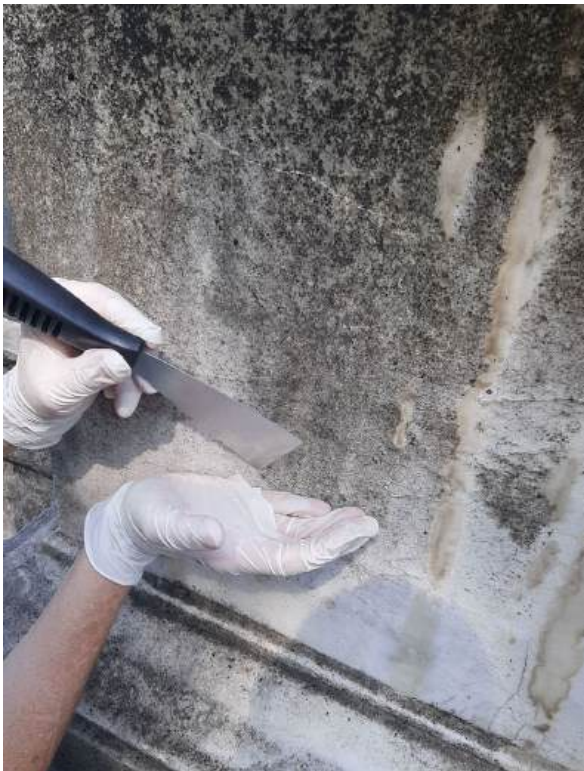
posteriormente, a parte líquida avaliada por Espectrometria de Emissão Atômica por Plasma Acoplado (ICP-plasma) para determinação dos íons sódio, cálcio, cloreto e sulfato, e a parte sólida avaliada em Microscopia Eletrônica de Varredura (MEV-EDS) para análise dos elementos químicos presentes, especialmente a investigação da presença de NaCl. Além da coleta estratégica de sujidades em pontos específicos da escultura que foram analisadas também no MEV-EDS para caracterização elementar, com o auxílio de uma espátula. (Figura 11B).

Figura 11B. Coleta de sujidades.

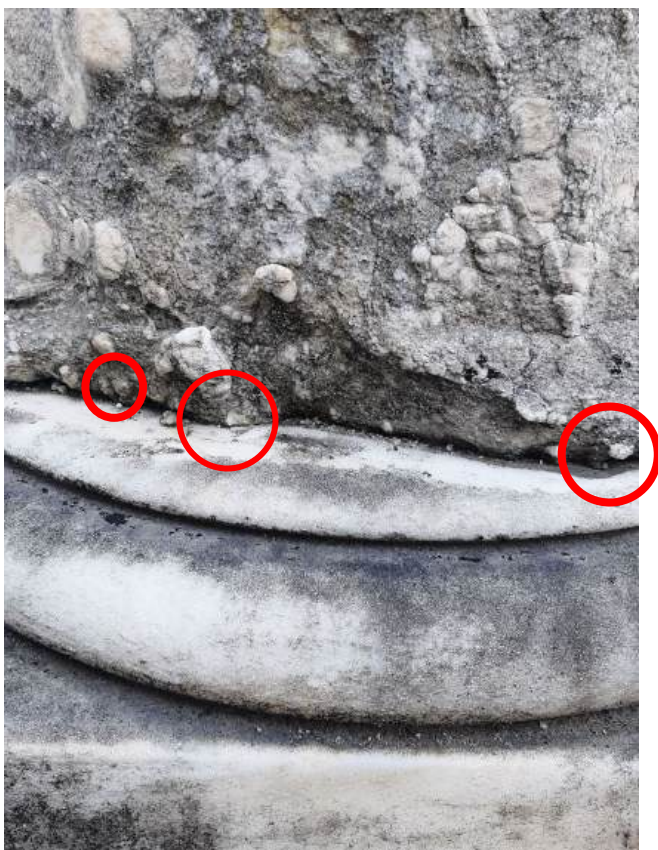
Foram realizadas análises, química e mineralógica, utilizando-se de pequenos fragmentos e grãos que estavam desprendidos de seu corpo original, por meio de fluorescência de raios-X (FRX) e difração de raios-X (DRX) e, posteriormente, avaliação em lupa, com o objetivo de verificar os elementos químicos depositados sobre a estátua e possíveis alterações visuais em lupa.

Figura 12. Fragmentos retirados da base do anjo.

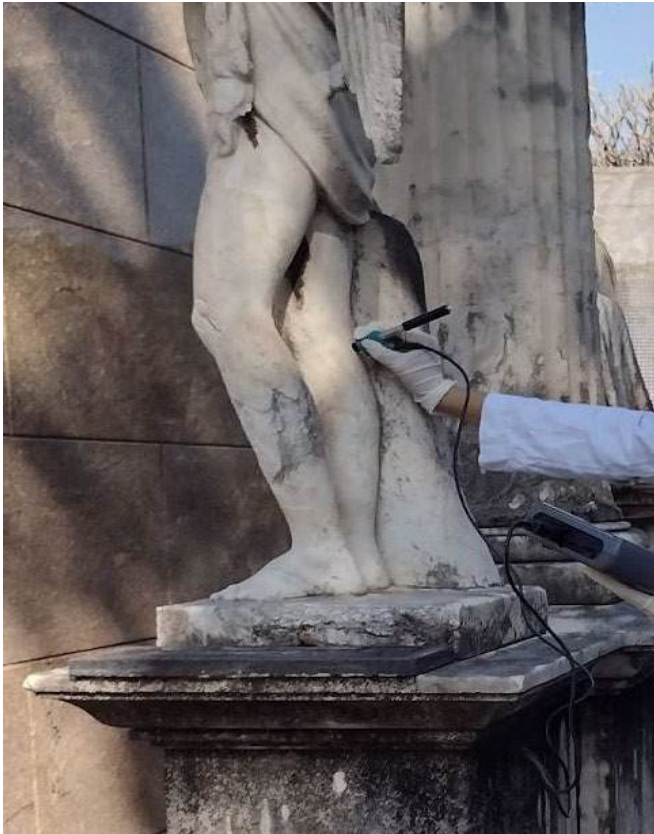
A determinação de dureza média da rocha foi realizada nos mesmos pontos da lavagem, utilizando o aparelho portátil digital de impacto LEEB (Rebound Hardness Test - HDL) *Equotip 550* da marca *Proceq*, com sonda D.

Figura 13. Realização de ensaio de dureza *in situ*.

Os valores de dureza variaram de 266 HLD, na perna da escultura, 262 HLD na asa e 324 HLD no tronco. Tais valores indicam a perda de resistência mecânica da rocha, pois um Carrara são apresenta valores de dureza superiores a 600 HLD. Tal situação ocorre devido ao efeito das intempéries que formaram gipsita na estrutura da escultura, que é um mineral mais frágil que a calcita.

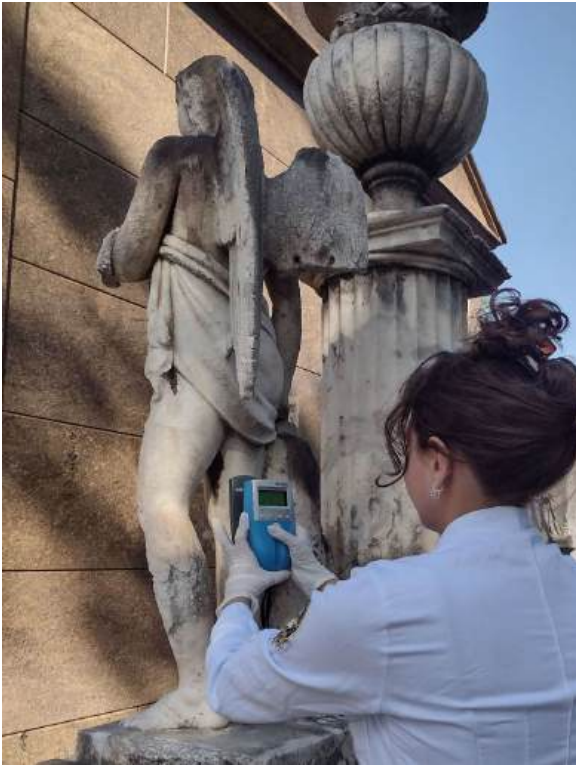
Também realizada nos pontos onde os ensaios anteriores ocorreram, a determinação colorimétrica utilizou um equipamento *Guide Sphere Gloss*, da marca *BYK*, obtendo valores correspondentes às cores nos eixos a, b e L. Tal análise foi realizada na escultura *in loco* com o objetivo de verificar a degradação e alteração da cor partindo de um mármore são, além da comparação com os compósitos confeccionados em laboratório.

Figura 14. Realização de ensaio colorimétrico *in situ*.

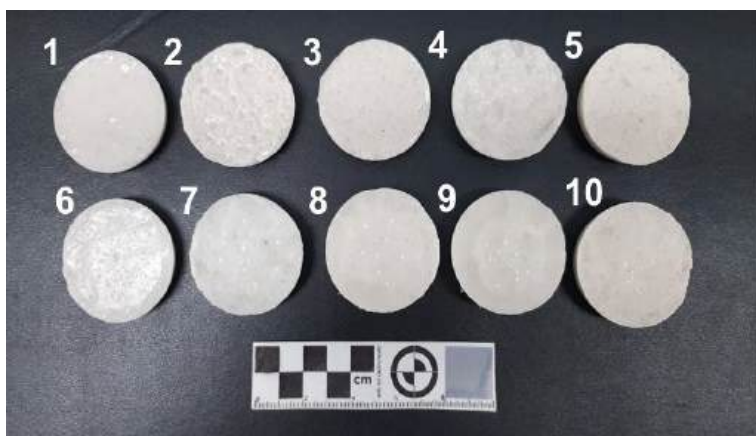
Após a determinação do tipo de rocha da escultura, foram preparadas 10 formulações, como apresentado na Tabela 1, contendo Mármore de Carrara comercial que foi cominuído, peneirado e separado em amostras retidas em 0,85 mm, 0,106 mm, 0,180 mm e passante em 0,180 mm. A Figura 15 mostra o aspecto visual dos corpos de prova.

Figura 15. Aspecto visual dos compósitos.

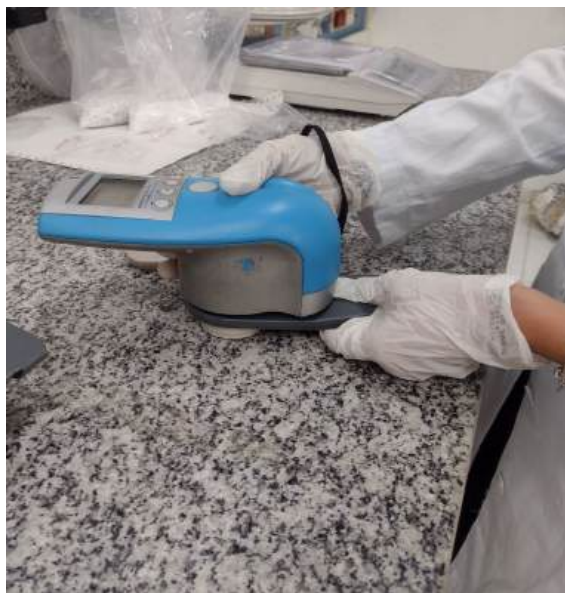
Figura 16A. Avaliação colorimétrica.

Na Tabela 3 estão apresentados os resultados colorimétricos e de dureza de cada uma das 10 composições preparadas. Pode-se verificar que as amostras apresentaram valores de luminosidade em torno de 70, similares ao da escultura limpa. Visto que a luminosidade já não seria, então, mais um problema, a escolha se deu entre as amostras que apresentaram maiores resultados de dureza, sendo elas 1 e 4.

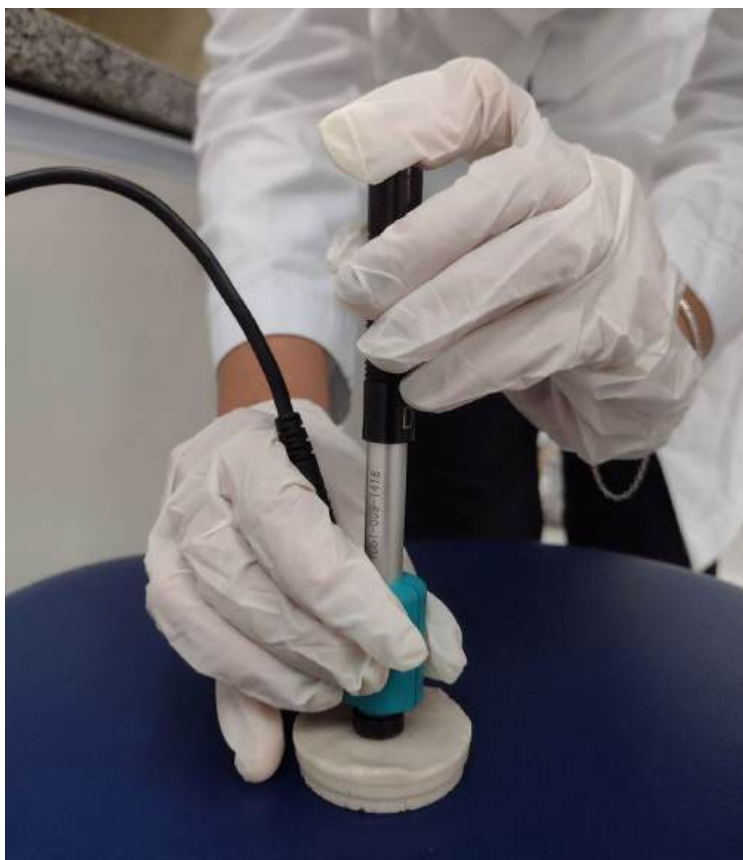
Figura 16B. Avaliação de dureza.

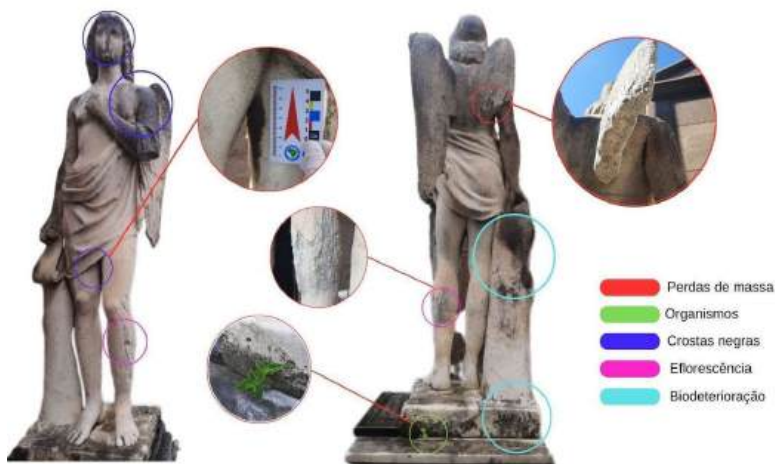
Na Figura 17 estão apresentados os principais danos encontrados na escultura, observando-se arenização, perdas de massa, principalmente metade da asa direita, biodeterioração, eflorescências e crostas negras.

Figura 17. Principais danos encontrados.

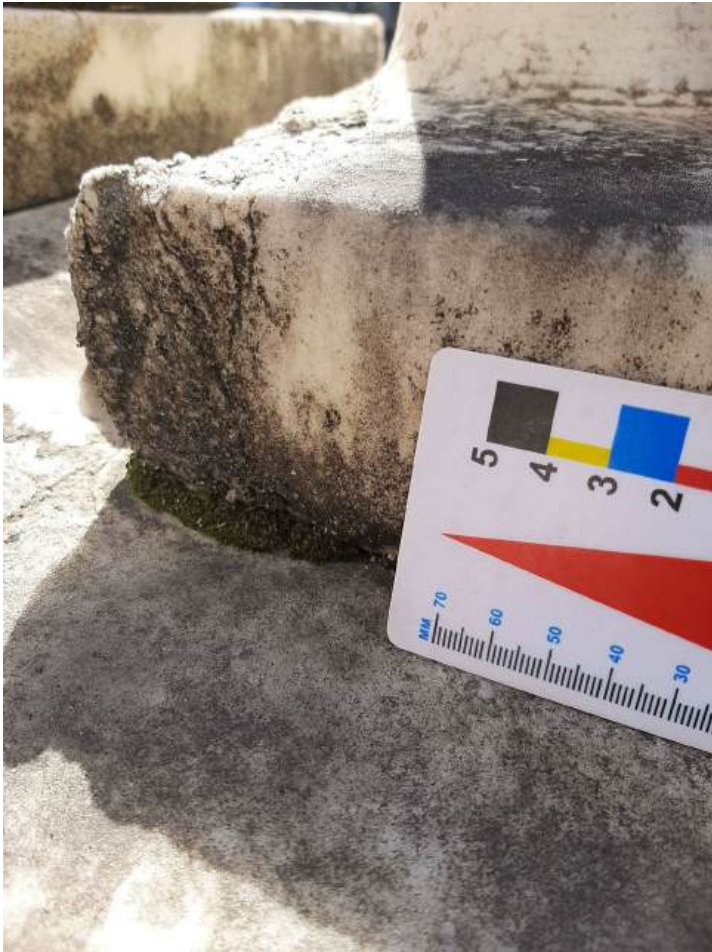
si, mas ainda muito deteriorado, já que se observam a presença de fissuras, rachaduras, além das intempéries causadas pela exposição ao tempo, depósito de poluentes, microrganismos (Figura 18).

Figura 18. Presença de microrganismos.

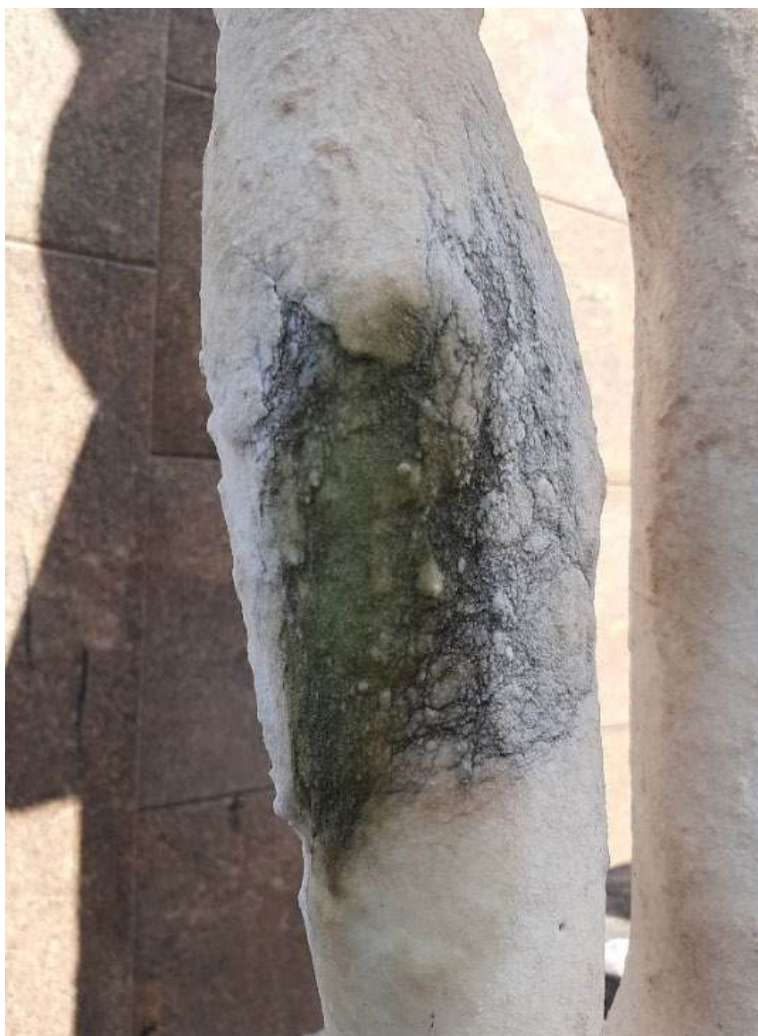
A avaliação microbiológica indicou que as propagações são na parte interna do azulejo, verificando-se que na área negra há *Aspergillus niger*, *Nigrospora sp.*, *Fusarium sp* e na área rosa há *Aspergillus japonicus*, *Cladosporium sp.*, *Aspergillus nidulans*, *Penicillium sp.* e *Trichoderma sp.*, que são produtores de enzimas (CAZymes, oxidoreductases, proteases, esterases etc.) e ácidos orgânicos e inorgânicos (glucômico, cítrico, fumárico e oxálico), produzidos em seus metabolismos, reagindo com o mármore da escultura, gerando íons Ca^{2+} livres que se associam com o enxofre, oriundo da poluição depositada na parte externa, formando a gipsita ($\text{CaSO}_4 \cdot 2\text{H}_2\text{O}$), ponto frágil para degradação da escultura.

Figura 19. Imagem de colonização microbiológica na perna da escultura.

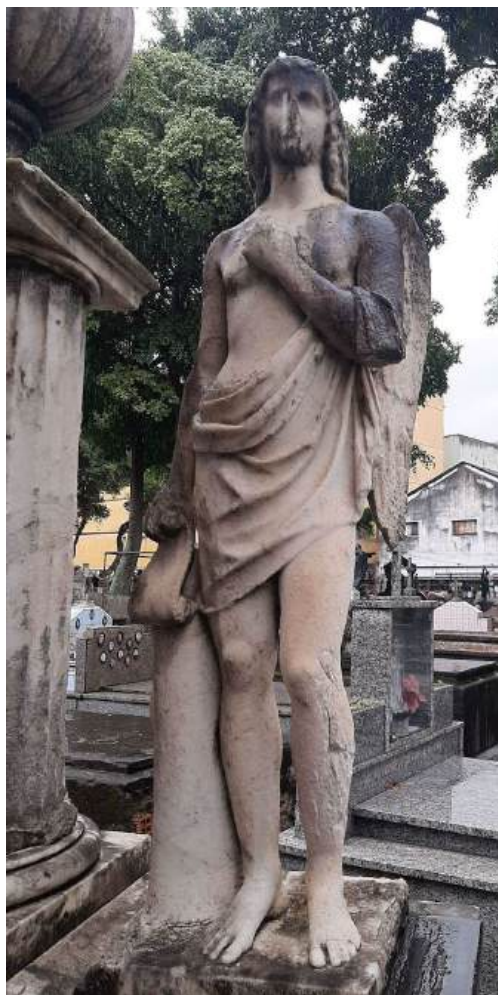
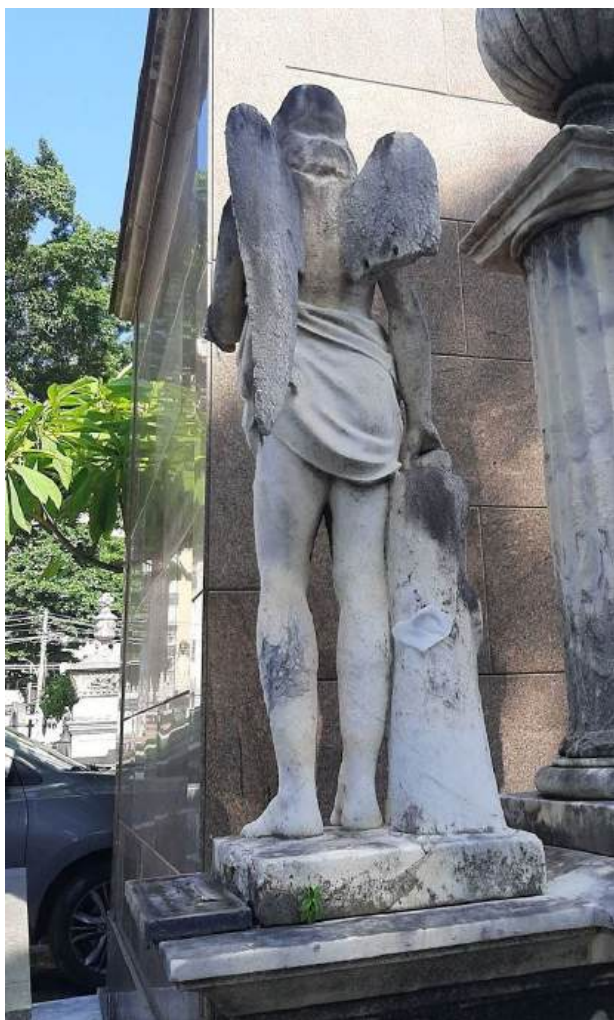
Antes do processo de esfregação da obra os locais de coleta se encontravam inferiores a 50 no eixo L, após a limpeza houve um aumento de luminosidade, chegando a cerca de 70. Resultado condizente com a escultura exposta há tantos anos a ação do tempo e especialmente à radiação ultravioleta, sem qualquer higienização adequada.

Figura 22A. Anjo anterior ao processo de higienização visto de frente.

Figura 22B. Anjo anterior ao processo de higienização visto de costas.

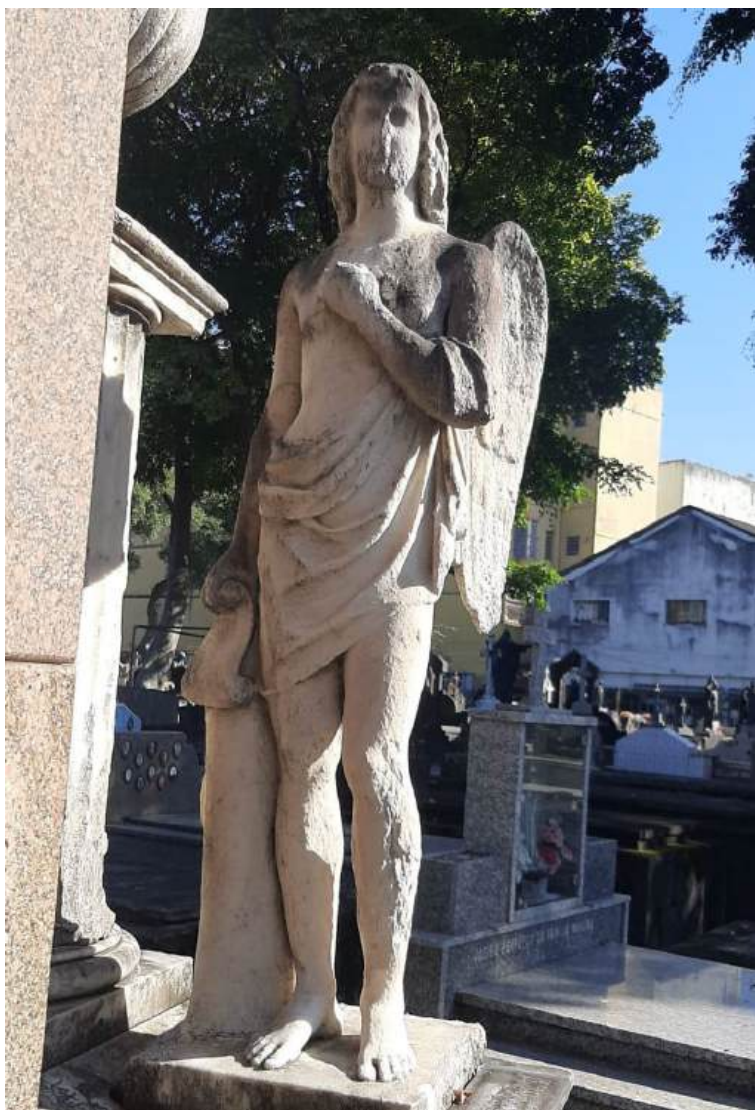
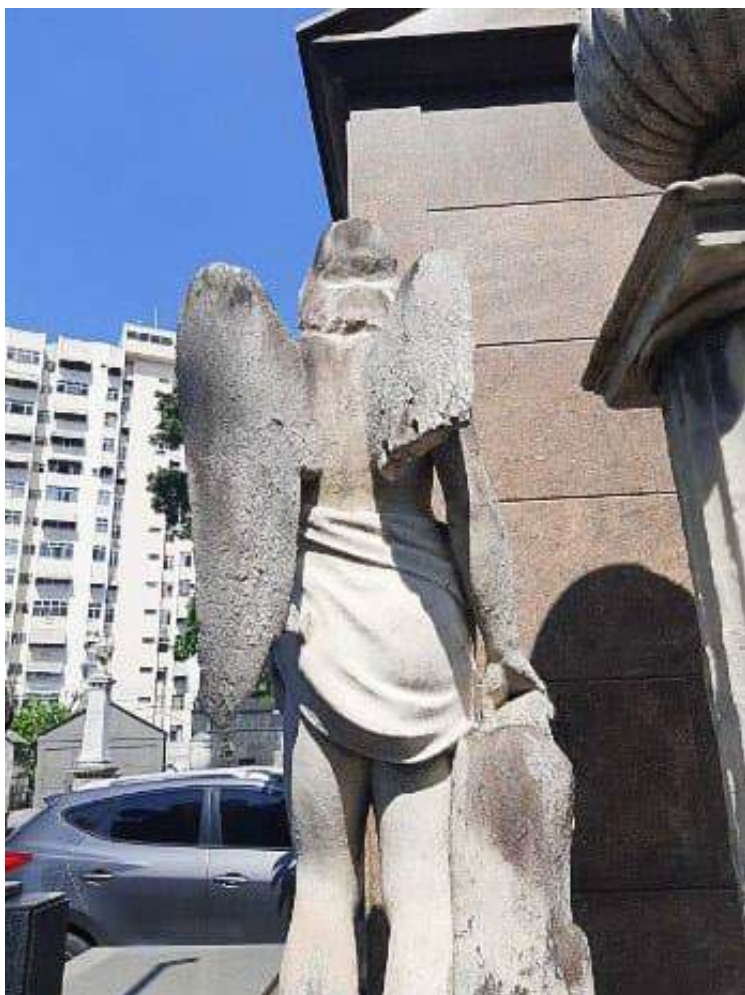
Após a higienização do anjo por completo pode-se comprovar as diferenças estéticas causadas pelas intempéries, nas figuras a seguir podemos ver, a diferença na unidade visual da coloração.

Figura 23A. Anjo posterior ao processo de higienização visto de frente.

Figura 23B. Anjo posterior ao processo de higienização visto de costas.
