# CAPÍTULO 11

## ESTUDO DE ALTERABILIDADE DE UM LIMESTONE DE NOME COMERCIAL MONDORÈ

*Roberto Carlos da Conceição Ribeiro<sup>1</sup>, Julio César Guedes Correia  
& Adriano Caranassios*

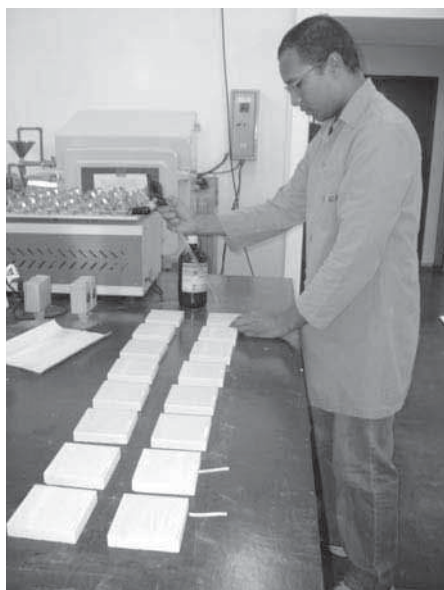
**Figura 3.1:** Procedimento do ensaio de ataque químico.

Em cada uma das placas colocou-se um anel, em PVC, para adição dos reagentes descritos na tabela 3.1, como apresentado na figura 3.1. Cada reagente ficou em contato com a rocha durante 24 h sendo posteriormente avaliado macroscopicamente e em lupa binocular. As peças que sofreram alterações significativas foram tratadas com peróxido de hidrogênio (água oxigenada) e impermeabilizados com o produto Bellinoní IDEA HP.
