Patrimônio Histórico, Tecnologia e Conservação: Mosteiro de São Bento – Cidade do Rio de Janeiro

O Mosteiro de São Bento foi o maior empreendimento da cidade do Rio de Janeiro nos séculos XVII-XVIII, constituindo um dos melhores registros do período colonial do país. O presente trabalho mostra os resultados do estudo da alteração das rochas da fachada posterior e a avaliação de consolidantes para seu restauro e proteção. O estudo mostrou a presença de sais, sulfatos (gipso), e nitratos, provavelmente das interações dos sais marinhos e do SO₂ emitido pelos automóveis. O material utilizado para consolidar as rochas degradadas da fachada demonstrou ser muito efetivo na redução da porosidade e absorção de água sem alterar as propriedades colorimétricas das rochas.

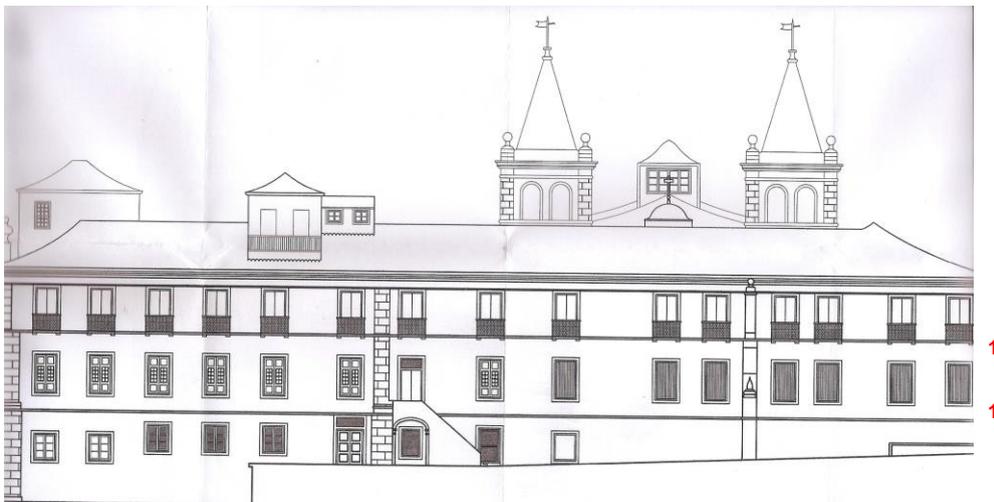
Figura 1 – Planta da fachada posterior. Fonte: Queiroz & Ribeiro, 2015.

A Figura 1 apresenta a planta da fachada posterior onde foram realizadas as avaliações das rochas presentes nas molduras das janelas (1A a 9A) e também das rochas que compõem os balcões e molduras (1B a 9B).

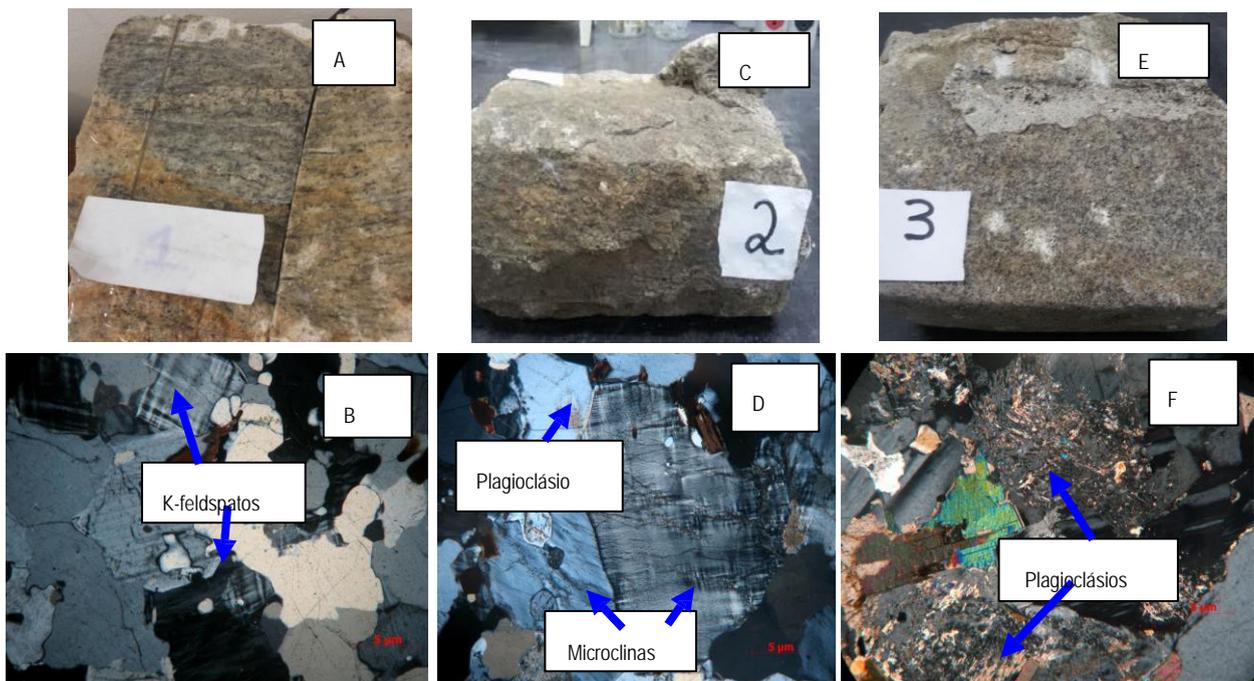
As rochas sãs estudadas foram classificadas petrograficamente como leptinito, gnaisse e granito gnaisse respectivamente, encontram-se moderadamente alteradas. De maneira geral os cristais de k-feldspatos e

plagioclásios apresentam alteração para sericita que preenchem as fissuras/fraturas destes minerais, são vistos também intercrescimentos peritítico (Figura 3).

Figura 3 – A- Aspecto macroscópico da rocha sã 1; B- Detalhe dos cristais anédricos de microclima levemente alterados (nicóis cruzados); C- Aspecto macroscópico da rocha sã 2; D- Detalhe de cristais de plagioclásio e microclina alterados (nicóis cruzados); E- Rocha sã 3; F- Detalhe de cristais de plagioclásio alterado (nicóis cruzados).
