Rochas e Minerais Industriais

Caracterização Tecnológica das Rochas de Monumentos e Prédios Históricos da Terra a Noel - Vila Isabel, Rio de Janeiro, RJ

SRMI - 19

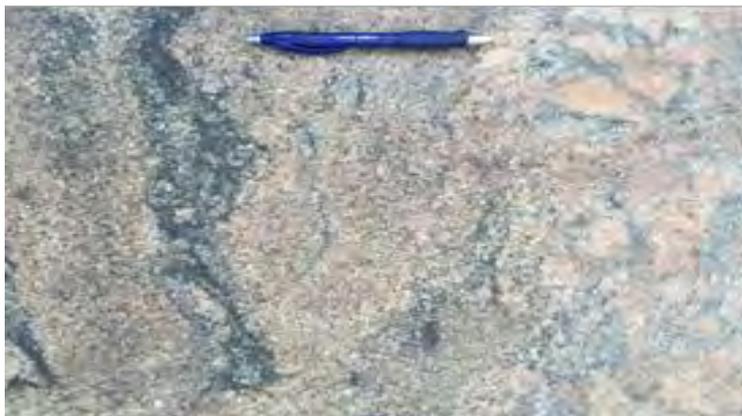
O gnaiss migmatítico (Figura 3), localizado no piso do monumento a Noel Rosa, foi analisado em campo e também em conjunto do Catálogo de Rochas Ornamentais do Brasil (ABIROCHAS & CETEM/MCT, 2003), a fim de compará-lo (Quadro 4). A rocha quando comparada com o granito vermelho, apresenta-se mais desgastada.

Figura 3. Gnaiss migmatítico presente no piso do monumento a Noel Rosa.

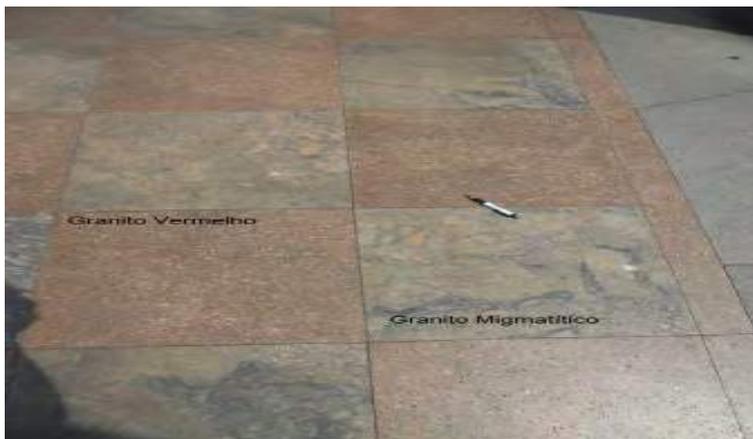
Figura 14. Piso do monumento a Noel Rosa, composto por granito migmatítico e granito vermelho organizados em "xadrez".

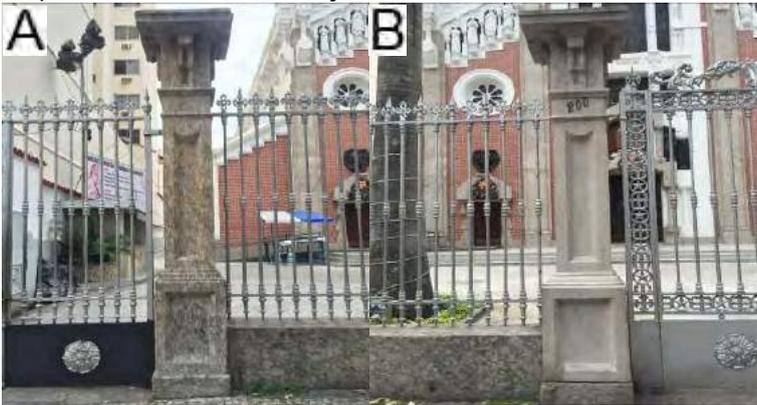
(Figura 16B). Há relatos de funcionários da igreja que a coluna atual é substituta da antiga coluna em gnaisse facoidal que foi danificada num acidente envolvendo um ônibus, há décadas atrás. Os funcionários da igreja também informaram que o gnaisse facoidal veio de uma pedra que se localizava no Morro da Viúva, chamada Pedreira Januzzi. Na parte interna tem-se um predomínio do uso de granitos, mármore e serpentinitos na ornamentação.

Figura 16. Colunas que compõem o portão de entrada da Basílica: (A) coluna de gnaisse facoidal; (B) coluna de granito.

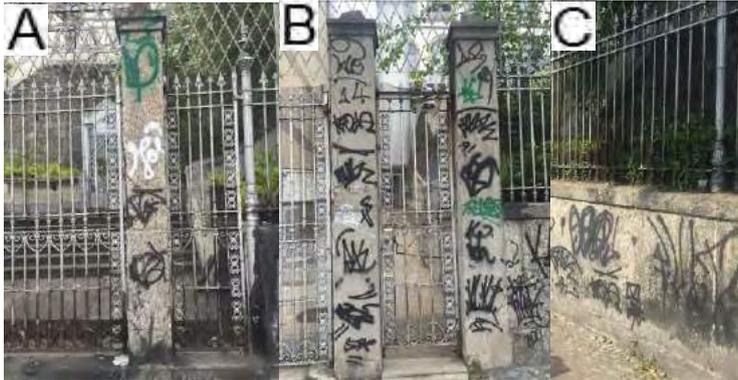
Figura 19. Fachada do Mosteiro: (A) coluna em gnaiss facoidal; (B) colunas de alvenaria; (C) muros e colunas em gnaiss facoidal.

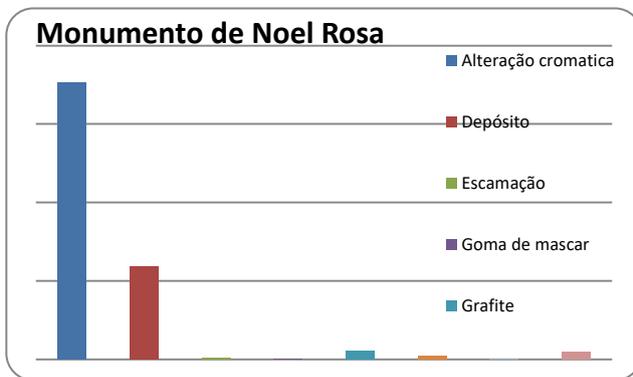
Figura 35. Porcentagem dos danos presentes no Monumento a Noel Rosa.

As faces de dentro e de fora do Monumento das mesmas pilastras não apresentam grandes diferenças na ocorrência de alterações entre si, não podendo assim apontar possíveis padrões a respeito da sua posição em relação à avenida.

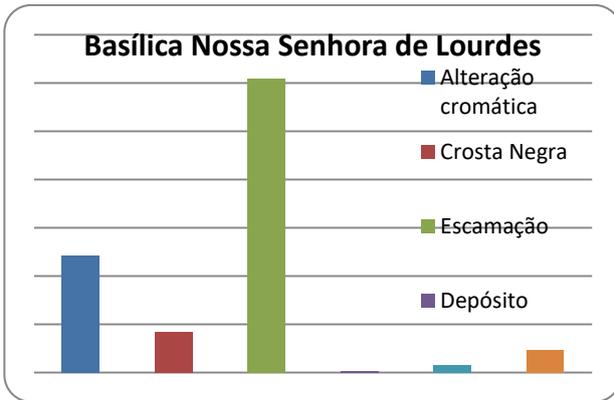
Figura 46. Porcentagem dos danos presentes na Basílica Nossa Senhora de Lourdes.

Como pode ser observado na Figura 47 escamação e a alteração cromática amarelada são as feições de alteração mais proeminentes nas rochas da Basílica Nossa Senhora de Lourdes. As escamações correspondem a aproximadamente 60% das feições de alteração na Basílica, estando presentes em grandes e pequenas porções bem espalhadas pelos seus muros, e podendo ser responsáveis pela perda de massa encontrada na parte de dentro do muro (Figura 47). Esta ocorrência apenas em pontos de menor altura, pois não aparece nas pilastras, pode ter origem em sais que são transportados das águas subterrâneas por capilaridade, acelerando o intemperismo da rocha.

Em relação aos danos totais, a segunda alteração mais frequente na Basílica, com 24,3%, é a alteração cromática, que causa um amarelamento das rochas. Presente exclusivamente nas pilastras, essa feição ocorre com maior regularidade e maior amarelamento em direção ao topo das pilastras (Figura 48). Essas feições possivelmente ocorrem a partir da constante exposição e impacto da água da chuva, que se acumula e escorre, sendo também influenciada pela geometria do topo da pilastra, pois atua como uma calha e uma barreira à luz do sol, prolongando o tempo da evaporação da água e criando estes amarelamentos. Além disso, a água também seria responsável pela alteração de minerais ferromagnesianos como a biotita, que se altera para uma cor amarelada. Outra possibilidade seria a presença de sais provenientes de água subterrânea que ascenderiam por capilaridade auxiliando na intemperização.

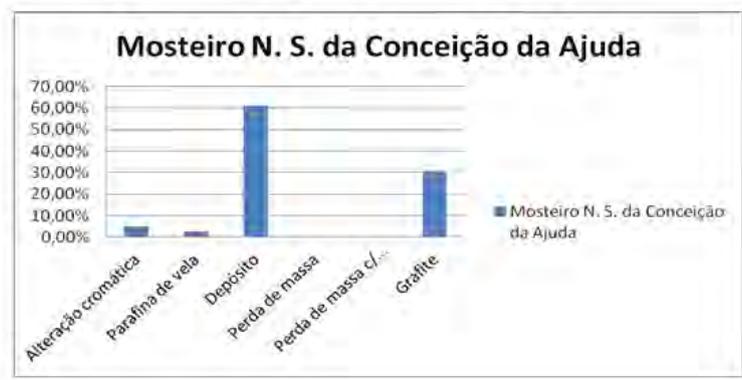
Figura 50. Porcentagem dos danos presentes no Mosteiro de Nossa Senhora da Conceição da Ajuda.

Como se pode notar, o depósito, salino e de enxofre, é o principal dano que ocorre na fachada do Mosteiro, com 61,2% dentre todas as alterações presentes. Os depósitos são de coloração escura e podem ser encontrados com maior ocorrência estando mais próximos das pilastras do meio, que seria a entrada principal do Mosteiro, onde é muito frequente o acender de velas por pessoas que ali rezam (Figura 51). Logo, a parafina que escorre dessas velas, acaba por contribuir para a aderência de partículas de sujeira e de material oriundo da queima de combustíveis de carros e ônibus que transitam na região. As porções de parafina de vela mapeadas foram as mais facilmente observáveis e de maior escala, porém, acredita-se que camadas muito finas de parafina estejam diretamente associadas com os depósitos de coloração escura no Mosteiro de Nossa Senhora da Conceição da Ajuda.

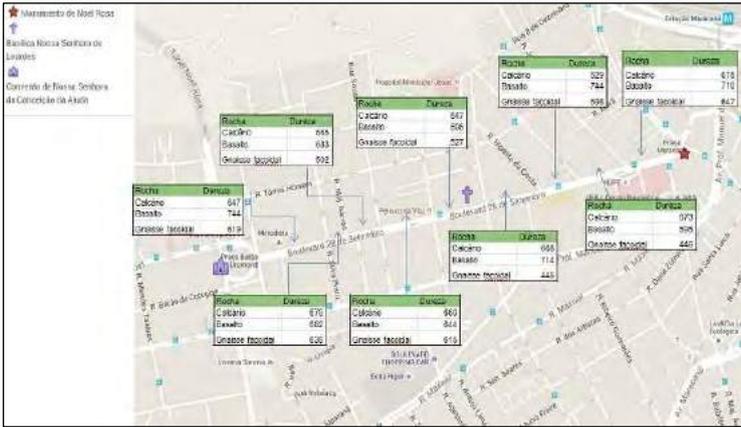
Figura 56. Valores médios de dureza para rochas dos quarteirões norte do Boulevard 28 de Setembro: rochas da calçada musical (calcário e basalto) e do meio-fio (gnaissos facoidais). Adaptado do Google Maps.

Os valores de dureza do gnaisse facoidal do meio-fio ao longo do Boulevard 28 de Setembro apresentam grande amplitude como observado anteriormente, com picos de elevada dureza ao longo da avenida, mas com um pequeno aumento em direção ao Monumento a Noel Rosa. A dureza do basalto é, em sua média, a mais elevada entre as três rochas, variando entre 595 HL e 815 HL, e aumentando pouco em direção ao Mosteiro de Nossa Senhora da Conceição da Ajuda nos quarteirões norte. Já a dureza do calcário é a que menos varia, com maior diferença de menos de 100 HL, e apresenta um leve aumento de valor em direção ao Monumento a Noel Rosa.

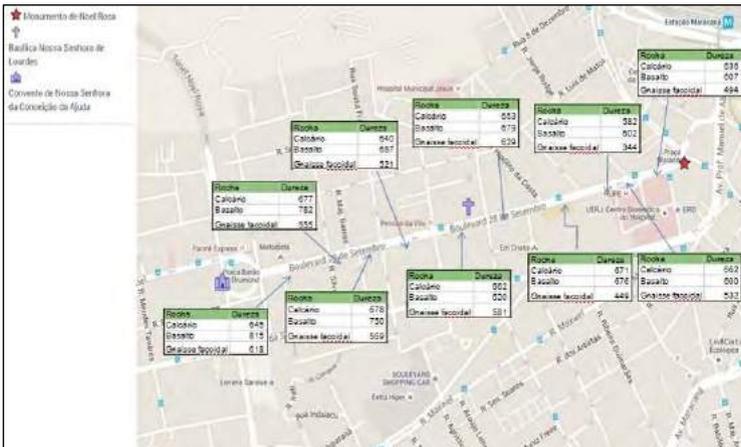
Figura 57. Valores médios de dureza para rochas dos quarteirões sul do Boulevard 28 de Setembro: rochas da calçada musical (calcário e basalto) e do meio-fio (gnaissos facoidais). Adaptado do Google Maps.

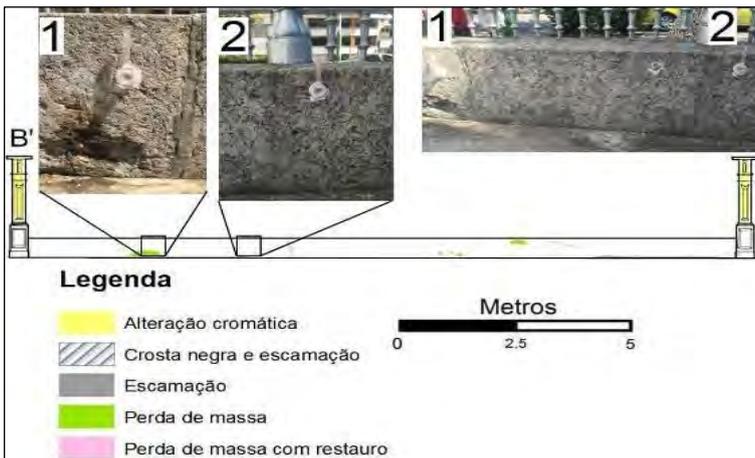
Figura 63. Localização dos pontos na Basílica Nossa Senhora de Lourdes escolhidos para realização do ensaio de absorção com tubo de Karsten.

Os pontos 1 e 2 apresentam alturas de 36 cm e 47 cm respectivamente, em relação ao piso, e foi escolhido o ponto 1 de forma que ficasse o mais próximo da área mais alterada e o ponto 2, numa área mais sã.

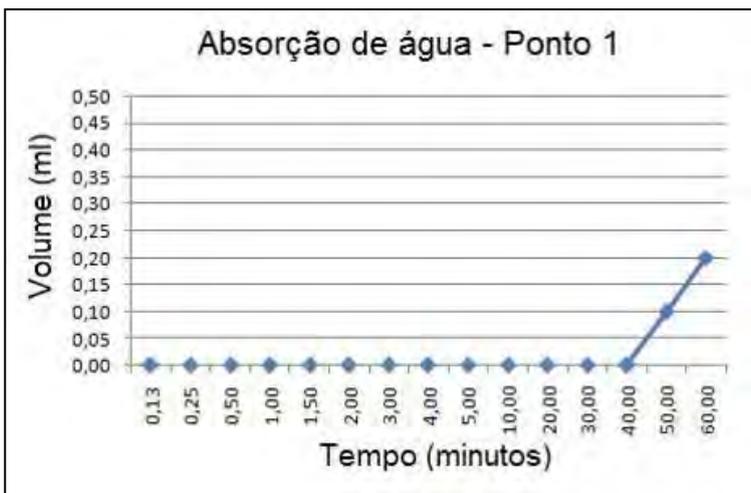
Os resultados da absorção de água do ponto 1 (Figura 64), foram baixos, diferente do que era esperado por estarem próximos a uma área com uma grande perda de massa e escamação. Foram absorvidos apenas 0,2 mL durante os últimos 20 minutos ensaiados, indicando que a rocha não apresenta elevado grau de intemperização.

Figura 64. Gráfico de absorção de água por tempo no ponto 1.

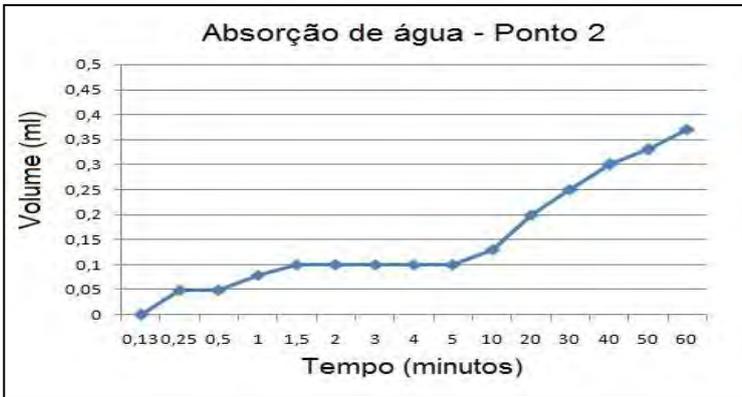
No ponto 2, houve uma maior absorção de água (Figura 65). Concluiu-se que este ponto apresenta-se mais intemperizado que o ponto 1.

Figura 65. Gráfico de absorção de água por tempo no ponto 2.

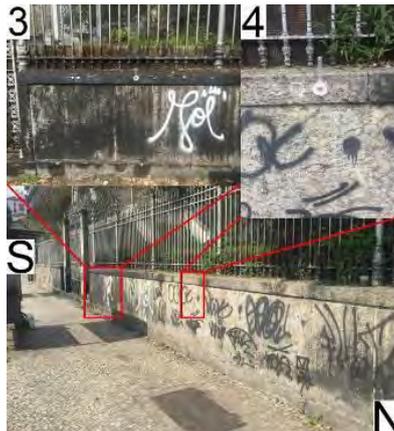
No Mosteiro de Nossa Senhora da Conceição da Ajuda, o ensaio 3 foi realizado numa porção com depósito de coloração escura e com a presença de uma fina camada de parafina de vela, enquanto que no ponto 4 a área não continha depósitos ou grafite (Figura 66).

Figura 66. Localização dos pontos no Mosteiro de Nossa Senhora da Conceição da Ajuda escolhidos para a realização do ensaio de absorção com tudo de Karsten.

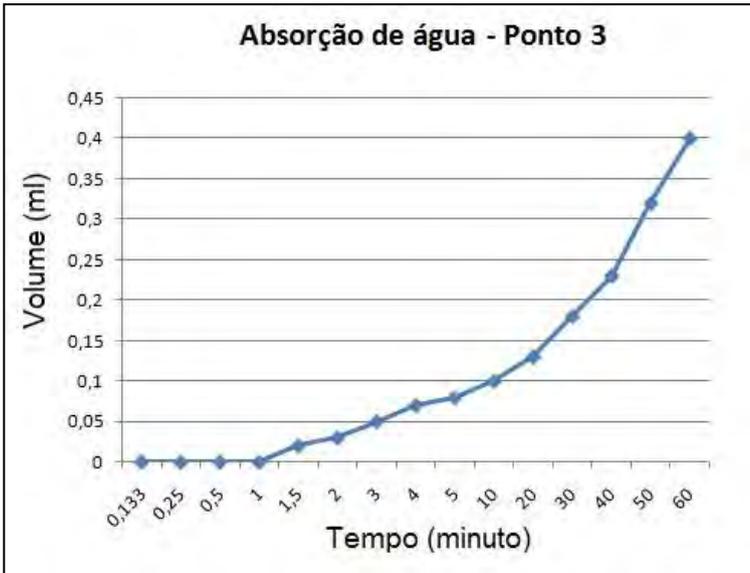
No ponto 3, houve a maior absorção de água dentre os ensaios realizados (Figura 67). Ao contrário do que havia se pensado, a fina camada de parafina não atuou como um "selante" para a rocha, impedindo a absorção.

Figura 67. Gráfico de absorção de água por tempo no ponto 3.

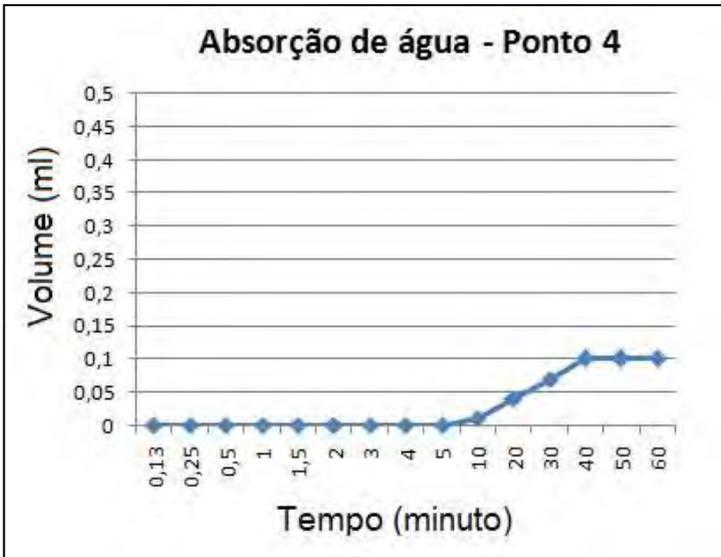
No último ensaio de absorção de água, no ponto 4, houve a menor absorção durante os 60 minutos de teste, apenas 0,1 mL (Figura 68).

Figura 68. Gráfico de absorção de água por tempo no ponto 4.

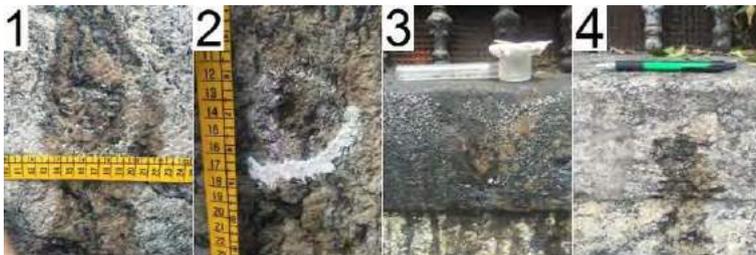
Figura 69. Pontos 1, 2, 3 e 4 que foram ensaiados.

Vale ressaltar que existe a possibilidade de interferência na obtenção de dados, visto que a área ensaiada pode conter diferentes minerais, que podem promover uma absorção da água de forma muito lenta (Figura 69).
