### Alterações das rochas das fachadas da Igreja de Nossa Senhora da Candelária

## **Alterações das rochas das fachadas da Igreja de Nossa Senhora da Candelária**

**CETEM/MCTIC**

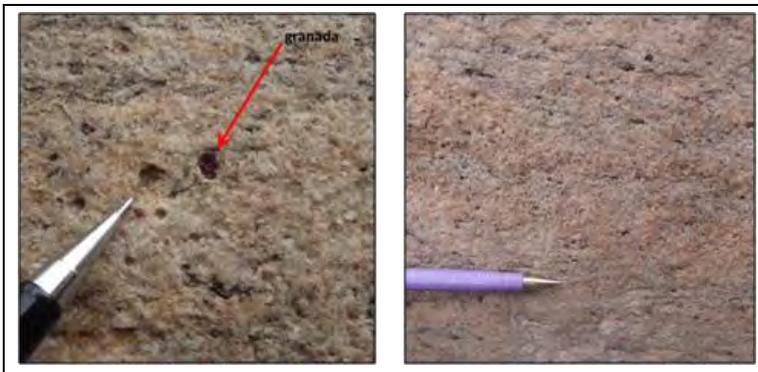
**Figura 10.** Leptinito.

As inspeções foram realizadas visualmente. As rochas presentes na fachada principal são denominadas leptinitos. Tratam-se de rochas de granulometria fina, coloração branca acinzentada, compostas principalmente por quartzo, plagioclásio, biotita e granada, podendo ou não apresentar foliação evidente, que ocorre espaçada e é marcada pela orientação das biotitas. É comum a ocorrência blocos de leptinito cortados por pegmatitos, cuja composição é bastante semelhante ao leptinito (quartzo, biotita, microclínio e granada) (VALERIANO et al., 2012; TUPINAMBÁ et al., 2012). Durante as inspeções visuais foi possível notar a existência de diferentes graus de deformação (ALMEIDA; PORTO JUNIOR, 2012) na forma de zonas de cisalhamento. Na Figura 10 estão apresentadas fotografias do aspecto típico observado na Igreja.

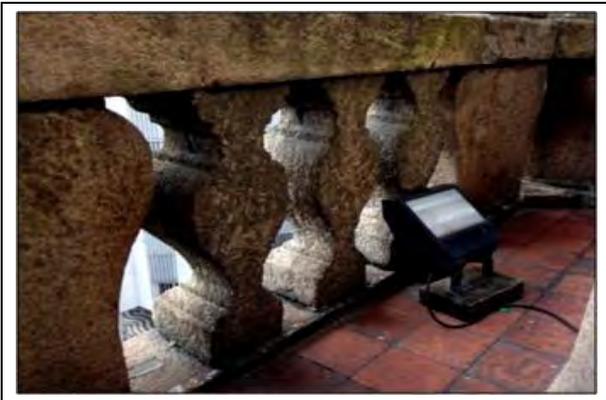
**Figura 13.** Parapeitos em leptinito, balaústres em gnaiss facoidal.

É importante destacar que nas torres da Igreja da Candelária há uso predominante de leptinito, todavia nos balaústres que sustentam os parapeitos ao redor das torres as peças foram esculpidas em gnaiss facoidal (Figura 13).

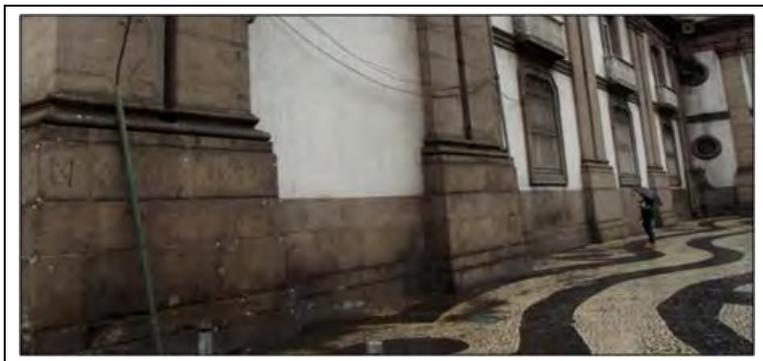
**Figura 28.** Fachada lateral direita (parte 1).

13, nestas fachadas também há leptinito. Nas Figuras 28 e 29 estão apresentadas fotos gerais da lateral direita.

As inspeções visuais permitiram observar que os gnaisses facoidais apresentam menor grau de degradação quando comparados diretamente aos leptinitos.

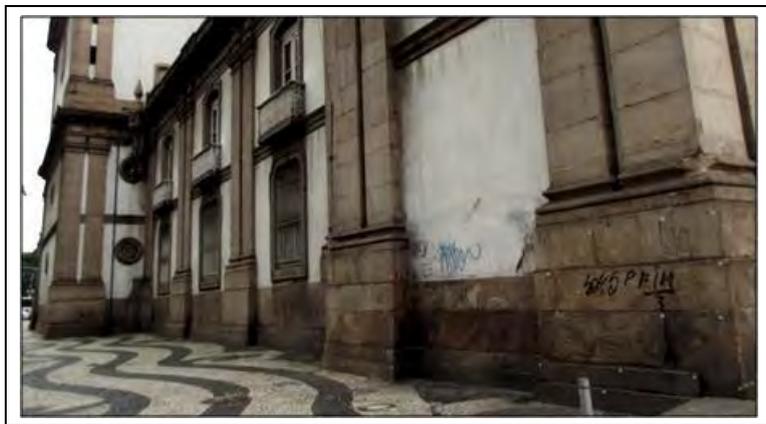
**Figura 30.** Fachada lateral esquerda (parte 1).

Nas Figuras 30 e 31 estão apresentadas as fotos gerais da fachada lateral esquerda, nas quais é possível notar novamente que as partes mais degradadas tendem a estar associadas às colunas compostas por leptinito. Na Tabela 2 estão apresentados os dados dos danos observados durante as visitas técnicas.

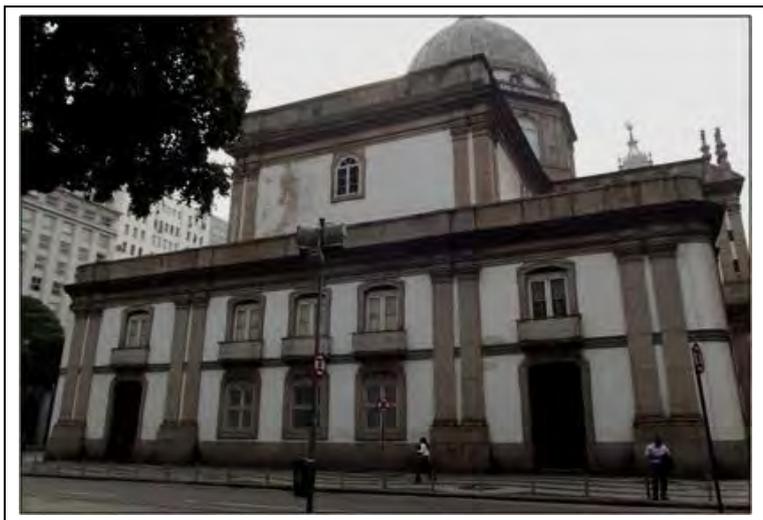
**Figura 32.** Fachada posterior.

A fachada posterior é constituída por poucas colunas exclusivamente em gnaisse facoidal. Os danos observados estão relacionados principalmente a ação antrópica, conforme Tabela 3. Na Figura 32 é possível observar a fachada como um todo.
