EFEITOS DOS POLUENTES ATMOSFÉRICOS NA DEGRADAÇÃO DAS CÚPULAS DO MUSEU NACIONAL DE BELAS ARTES

EFFECTS OF POLLUTANTS ON THE DEGRADATION OF THE DOMES OF THE NATIONAL MUSEUM OF FINE ARTS

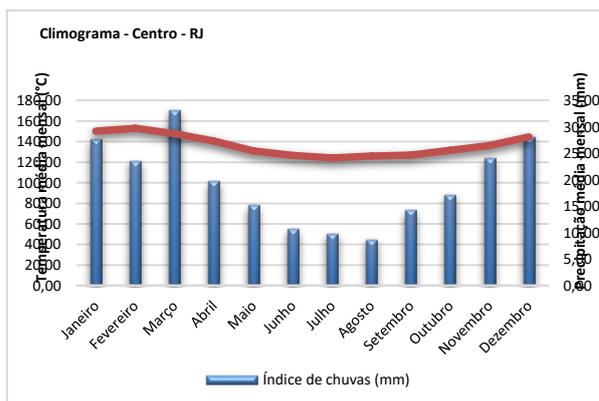
Figura 6: Climograma do Centro do RJ (Estação Meteorológica do Aeroporto Santos Dumont).

A Figura 6 apresenta as médias das variações termopluiométricas anuais na região do centro da cidade do Rio de Janeiro no ano 2021 onde se verifica maior precipitação nos primeiros meses do ano (verão), com máximas de 171 mm e com mínima de 45 mm no mês de agosto (inverno) (Dereczynski *et al.*, 2009). Pode-se verificar que as chuvas não são constantes e extremamente baixas na região do museu, indicando a falta de limpeza natural das cúpulas e fachadas, intensificando o acúmulo de poluentes.

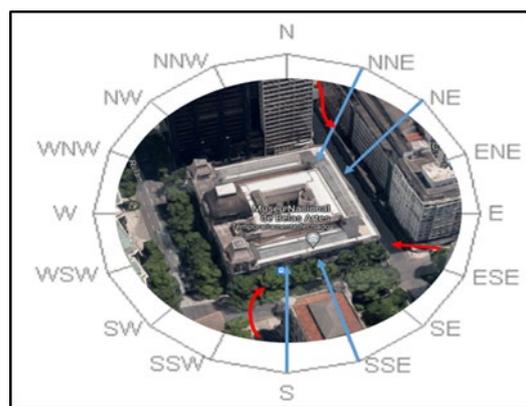
Figura 7: Direção de Predominância dos ventos.

Na Figura 7 observa-se que a direção predominante dos ventos (representada pela seta de cor azul) é de SSE entre o sul (S) e o sudeste (SE), com ocorrências de outras direções NNE entre o norte (N) e o Nordeste (NE). Foi possível observar que devido aos grandes edifícios no entorno do museu, os ventos oriundos de NNE e SSE sofrem um desvio (representado pela seta de cor vermelha), não atingindo diretamente a fachada do prédio nessas direções. A direção frequente do sul (S) é devido a uma forte influência da circulação da brisa marítima e da direção norte (N) correspondente a ventos de brisa terrestre, devido à maior proximidade desta com o Oceano Atlântico de acordo com os dados da estação meteorológica do aeroporto Santos Dumont.

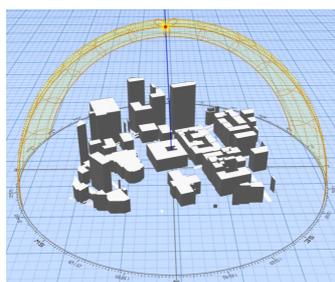
Por meio da Figura 8 é possível verificar que nos meses de verão a incidência solar ocorre na maior parte do dia na fachada voltada para o Leste e as cúpulas centrais têm incidência direta do sol apenas no horário de 12h, podendo resultar na evaporação intensa da umidade local, interferindo na resistência mecânica das argamassas. Nos meses de inverno, devido aos altos edifícios adjacentes ao Museu, até às 12h a fachada Leste quase não tem incidência direta do sol (Figura 9).

Figura 8: Simulação insolação verão (12h). **Figura 9:** Simulação insolação Inverno (10h).
